RELAZIONE STRATIGRAFICA SULLA TORRE E LE IMMEDIATE ADIACENZE

Comune di: Trezzo sull'Adda	Prov: MI
		Oggetto: Castello di Trezzo	Data: 17/01/2007
		Stratigrafi: Francesco Macario, Gabriele Medolago	
		Scheda di archiviazione veloce	
Coeva	Analogo	Descrizione	
		Muratura in grandi conci di ceppo con bugna e bisello su tutti i lati	
		Tagli quadrato per cunicolo realizzato nel 1859	
		Due fori quadrati	
		Taglio irregolare	
		Muratura in grandi blocchi quadrati e spianati	
		Muratura in mattoni e borbanti	
1002		Arco in conci di tufo per cannoniera	
1002		Spalle in conci di tufo per cannoniera	
		Tamponamento in ceppo	
		Taglio per asportazione di pietra	
1004		Muratura in laterizi	
		Apertura quadrata	
		Tamponamento dell'apertura quadrata con muratura in pietra legata con cemento	
1003		Muratura in conci di arenaria quadrati con sottili letti di malta	
		Taglio per demolizione della parte alta della muratura della porta presso la torre	
1003		Foro pontale quadrato	
1003		Partenza di arco in laterizi

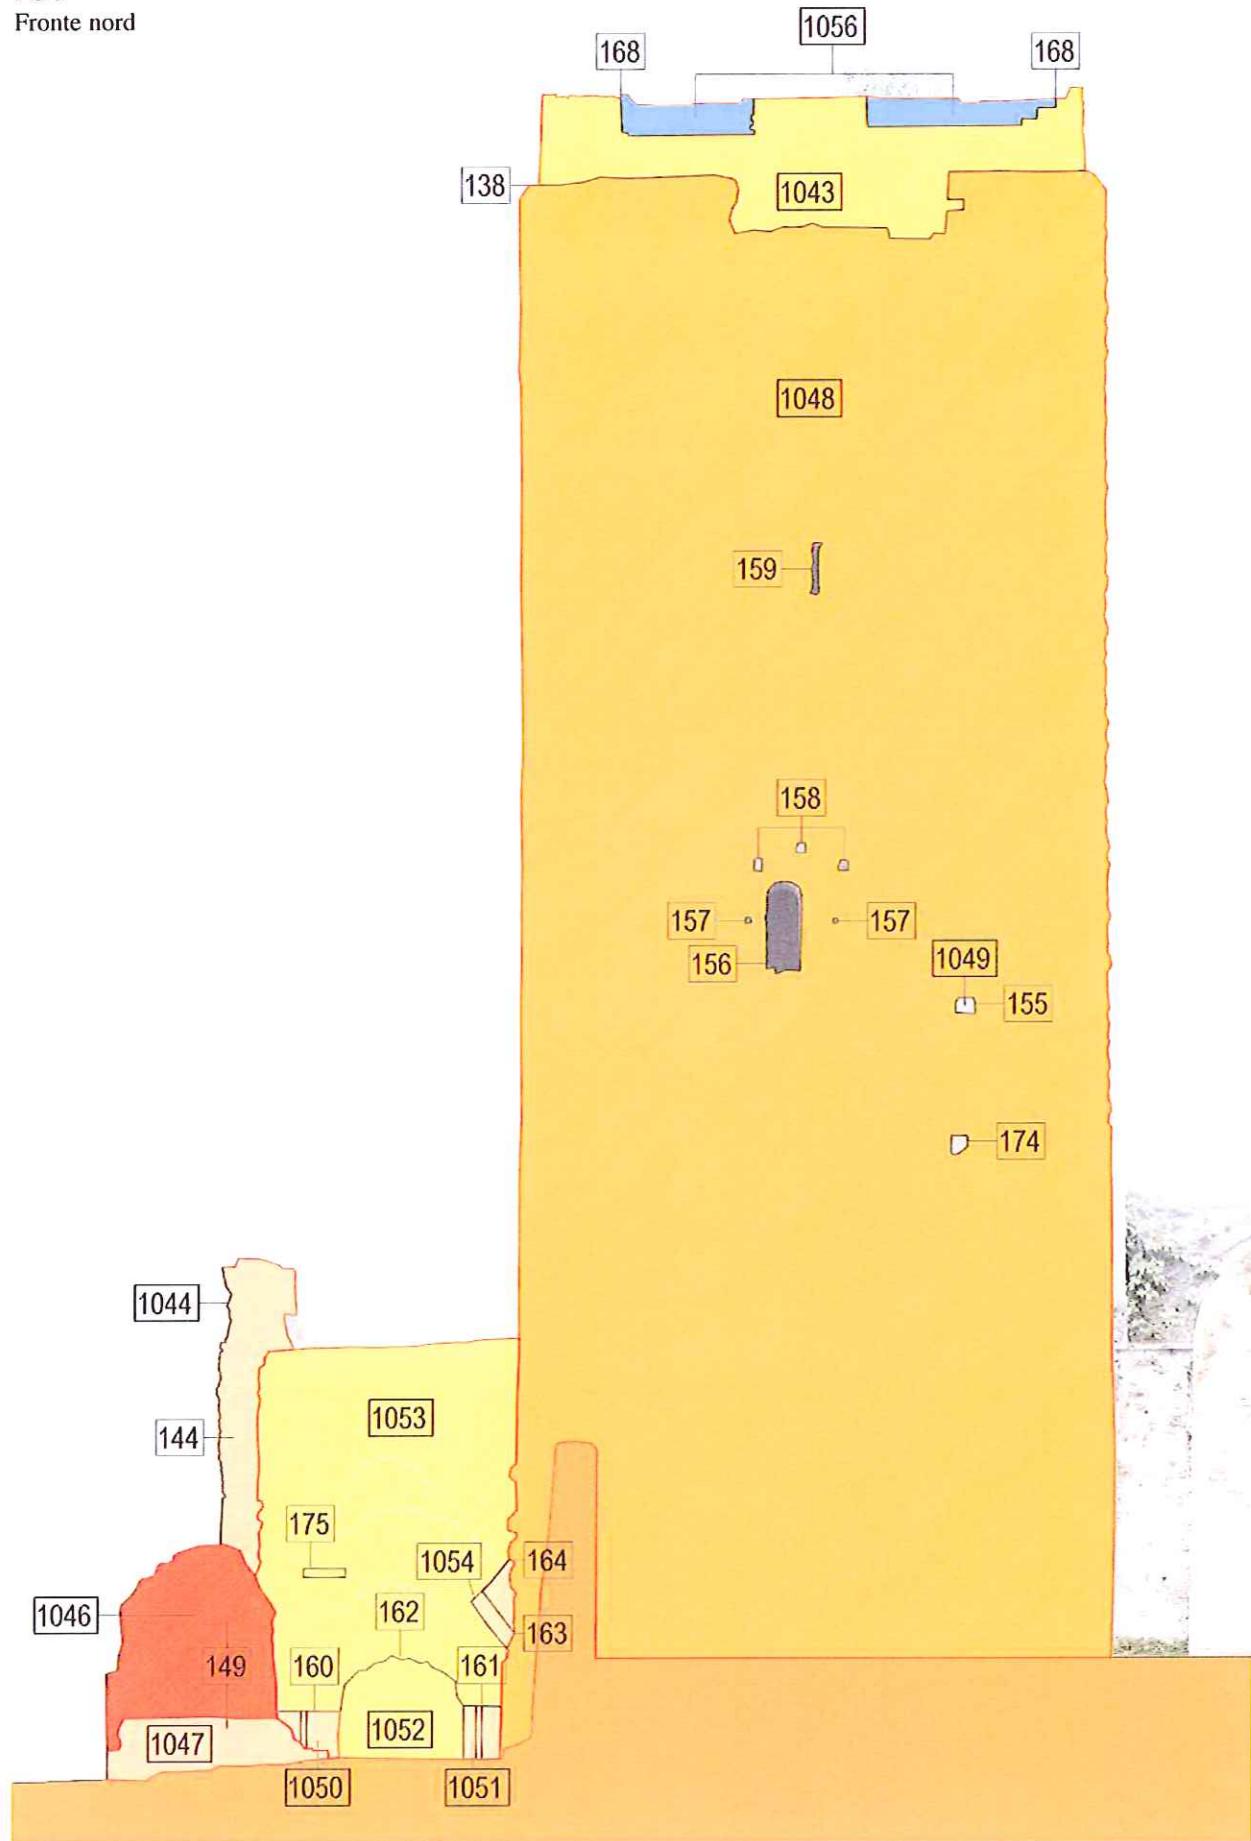
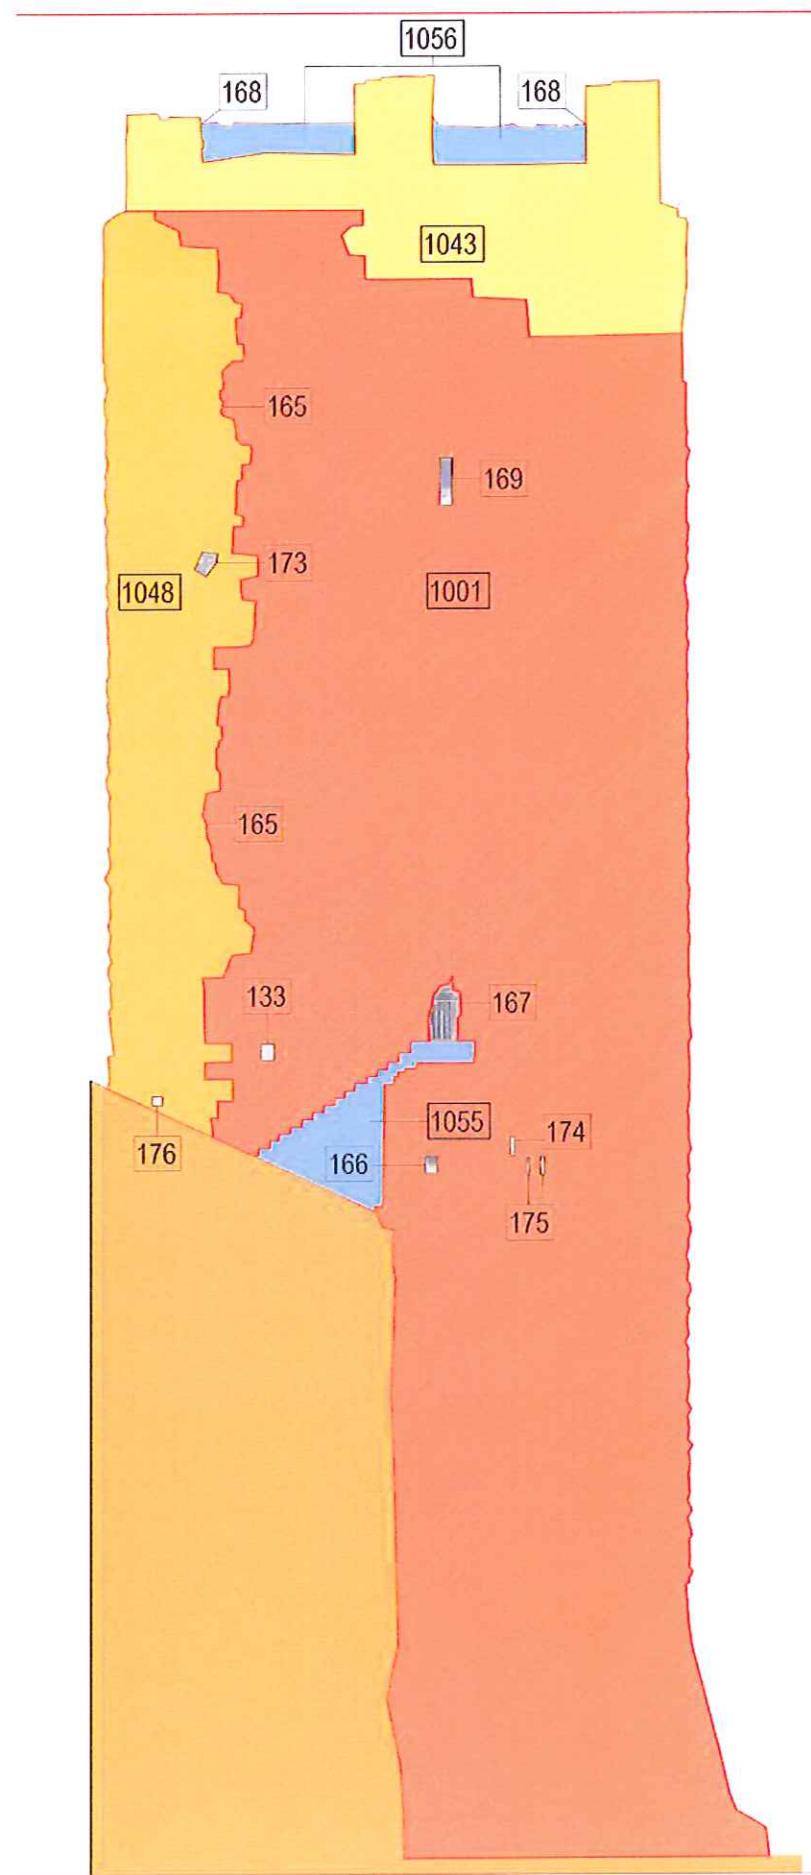
PG 4
Fronte ovest

Sul lato ovest si trovavano una feritoia EA 169 ed uno scarico EA 166 e forse una seconda feritoia (che in epoca recente fu trasformata in porta EA 167). Sul lato est vi era forse una feritoia EA 153. All'interno della torre si trovano cinque riseghe pertinenti a piani, oltre a due bolzoni per l'appoggio di travature. Le riseghe sono alternate sui lati. La muratura presenta diversi fori in fase EA 127, 132, 137, 155. Altri interventi che interessano US 1048 sono di difficile collocabili cronologicamente (EA 128, 130, 131, 133, 134, 174, 175, US 1049).
