## RELAZIONE FINALE

**SOGGETTO: “Marina con faro”**

**AUTORE ED EPOCA: Bottega napoletana – metà XIX secolo**

**UBICAZIONE: Quadreria Crivelli – Biblioteca Civica**

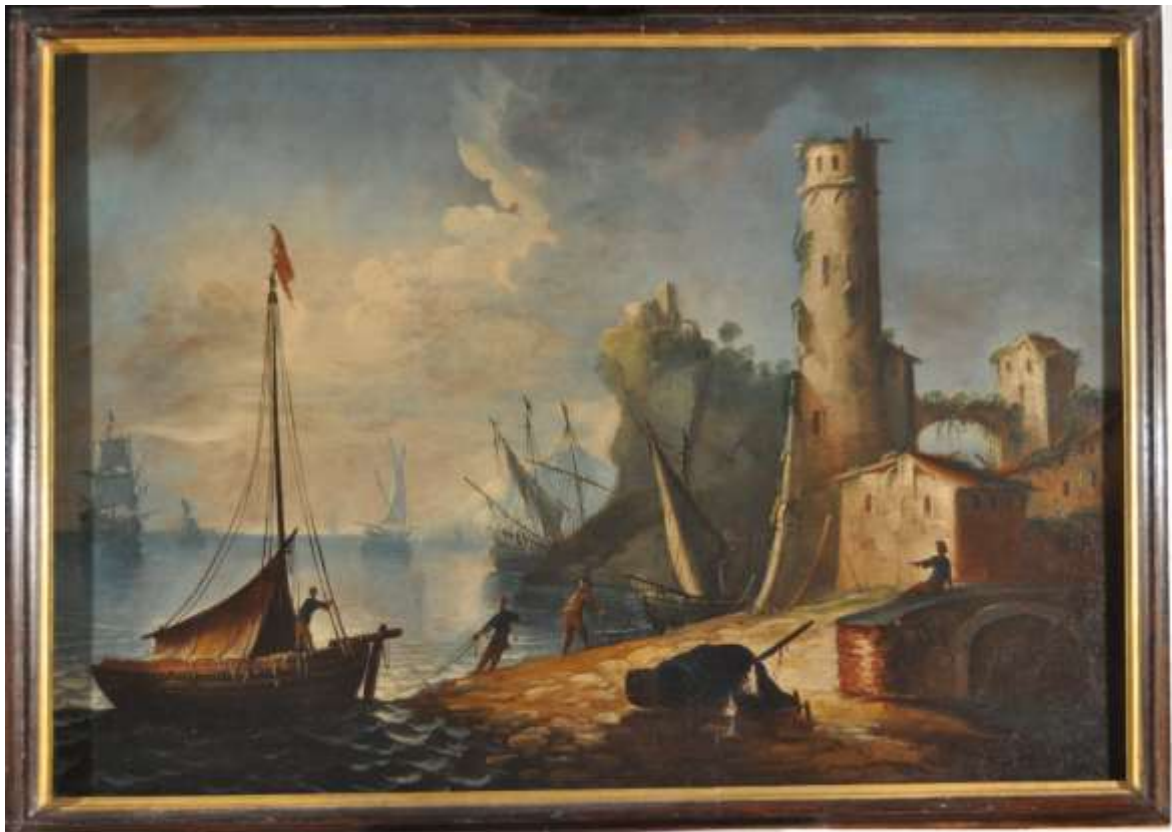
*Totale, prima del restauro*

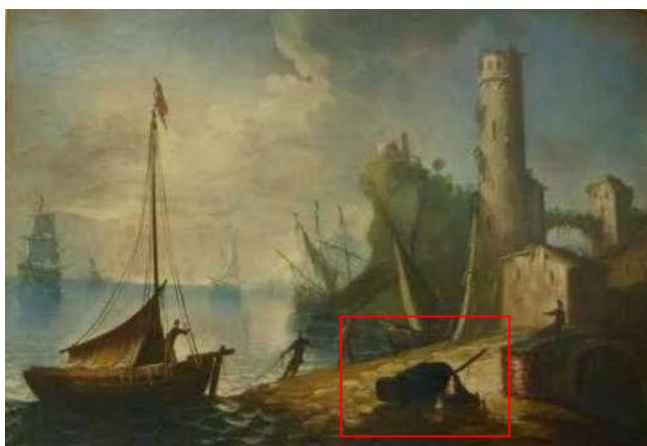
Le lacerazioni più gravi, passanti, interessavano in profondità la tela da rifodero, il supporto originale e gli strati preparatori e pittorici che, localmente mostravano problemi di adesione e perdite di preparazione e di pellicola pittorica.

*Localizzazione di una zona con lacerazioni*

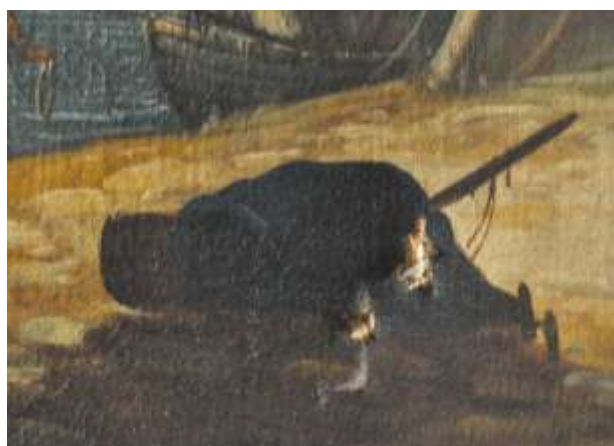
*Dettaglio di due lacerazioni viste dal fronte*

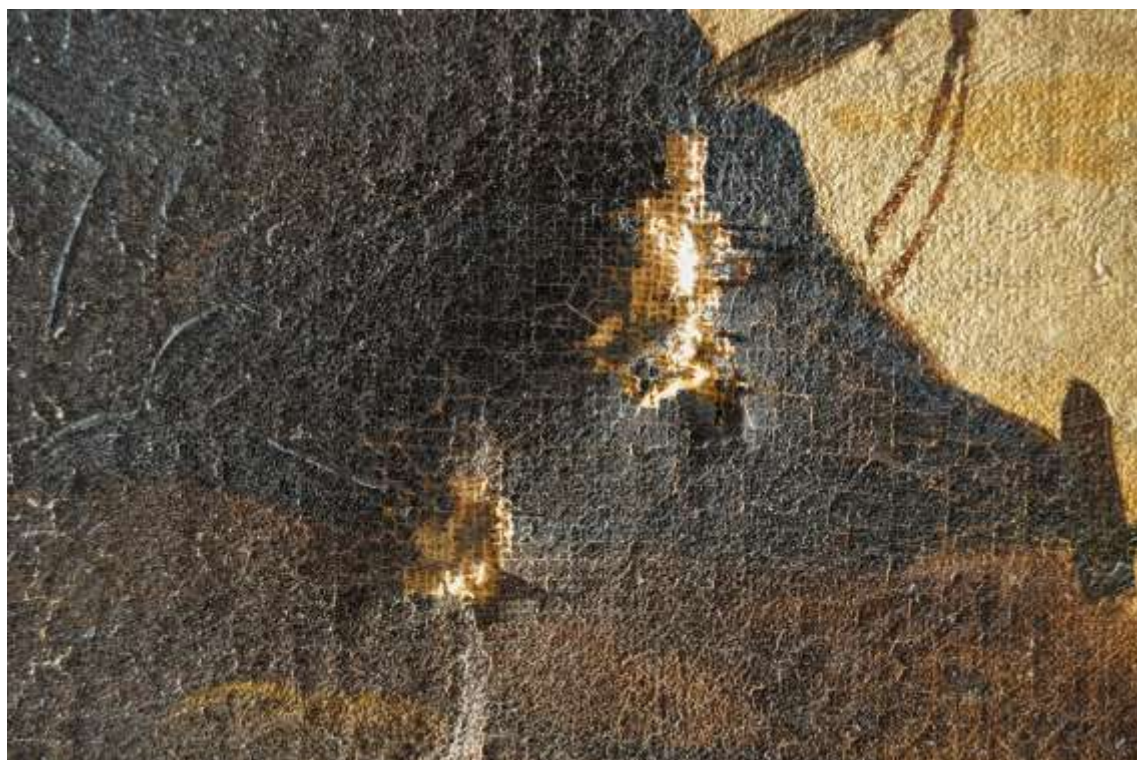
*Dettaglio ravvicinato di due lacerazioni*

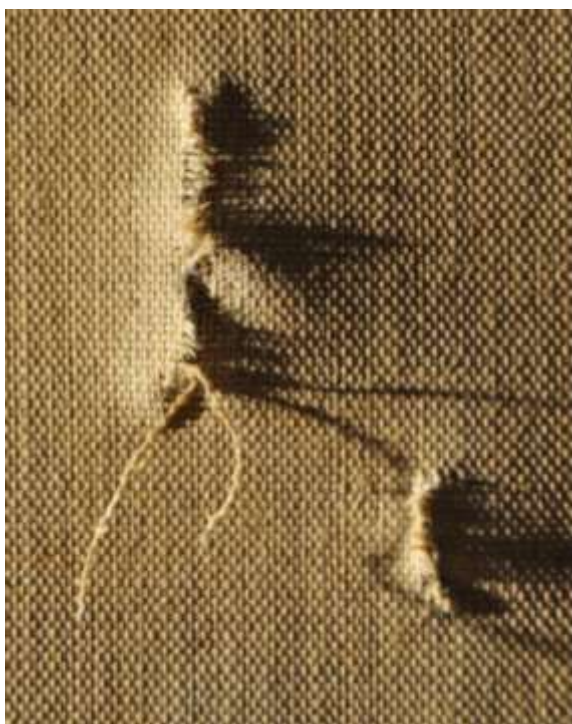
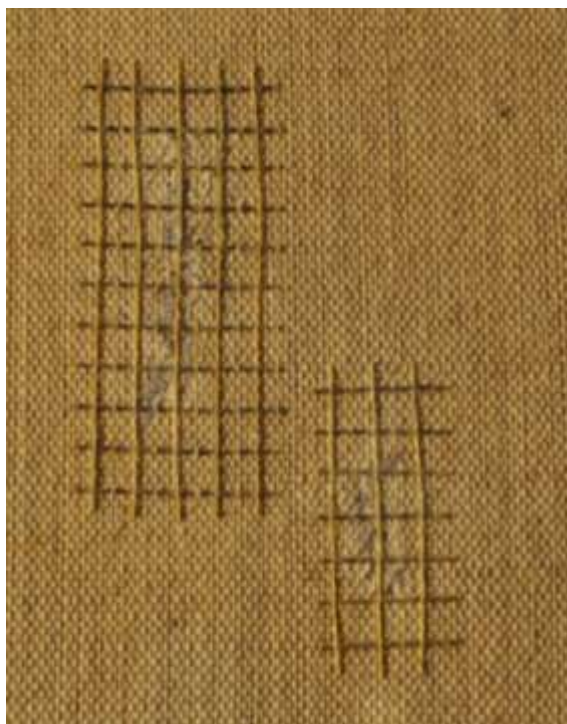
*Dettaglio di due lacerazioni viste dal retro prima e dopo la sutura*

Applicando il metodo heat-sealing, si è limitata la penetrazione nel filato dell'adesivo che rimane posizionato sui capi estremi dei fili lacerati. La reversibilità e la rimozione nel tempo sarà possibile tramite disattivazione puntuale con un chetone o, essendo una resina termoplastica, tramite un'altrettanto puntuale riattivazione con calore. In corrispondenza dei filati ricongiunti, sul retro è stato applicato un reticolo

di fili in fibra di vetro ad intreccio largo, fissati alla tela da rifodero solo nel punto della loro giunzione, per ripartire le tensioni del tessuto, evitando eccessive sollecitazioni sui tagli, senza provocare, nel tempo, uno sgradito effetto estetico, visibile anche sul fronte, generalmente dovuto all'incollaggio di rappezzi di qualunque natura.

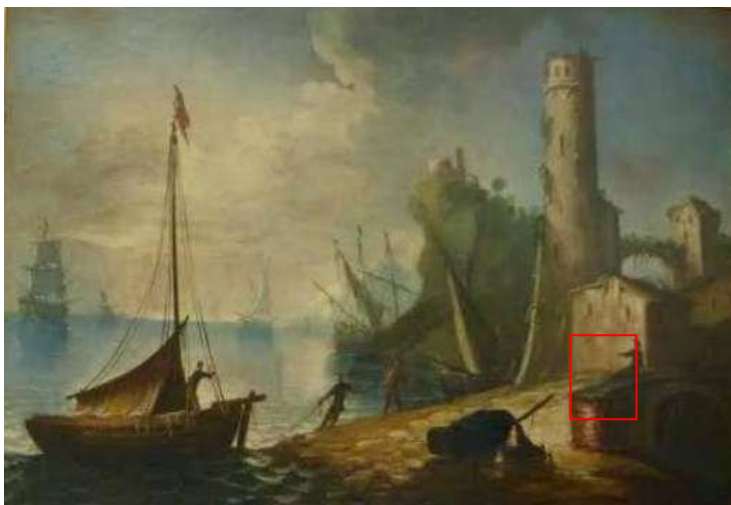
*Localizzazione di una deformazione del supporto e degli strati preparatori*

3. Condizionamento della tela, al fine di recuperare la planarità del supporto deformato particolarmente in prossimità delle lacerazioni, mediante l'utilizzo di un blando sottovuoto.

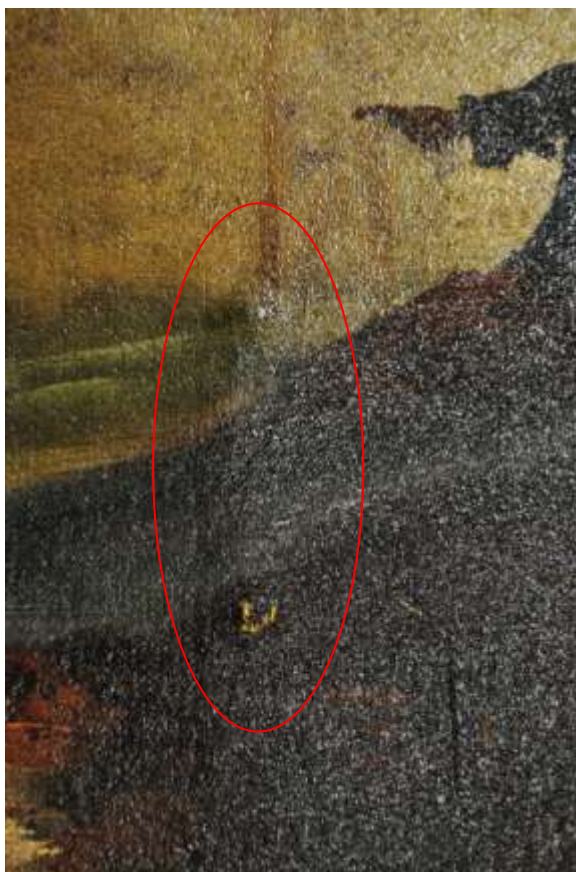
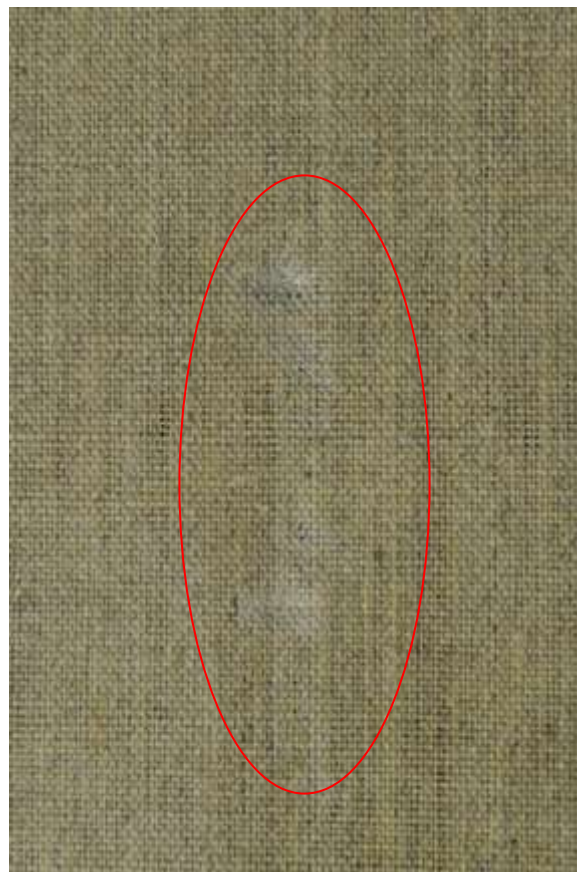
*Deformazione del supporto e degli strati pittorici visti dal fronte e dal retro*

5. Dopo aver individuato con test preliminari l'adesivo più idoneo, è stato effettuato il fissaggio localizzato dei sollevamenti della pellicola pittorica con Aquazol®, con i vari pesi molecolari 200.000 o 500.000 uma, (ammide terziaria alifatica, poli(2-Etil-2-Ossazolina), polimero solubile in acqua ed anche nei solventi polari come alcoli e chetoni), che unito a un buon potere adesivo, ha il pregio di non modificare l'indice di rifrazione delle zone trattate e, solubile in acqua, quello di non intaccare i ritocchi e le vernici interessate dal consolidamento.

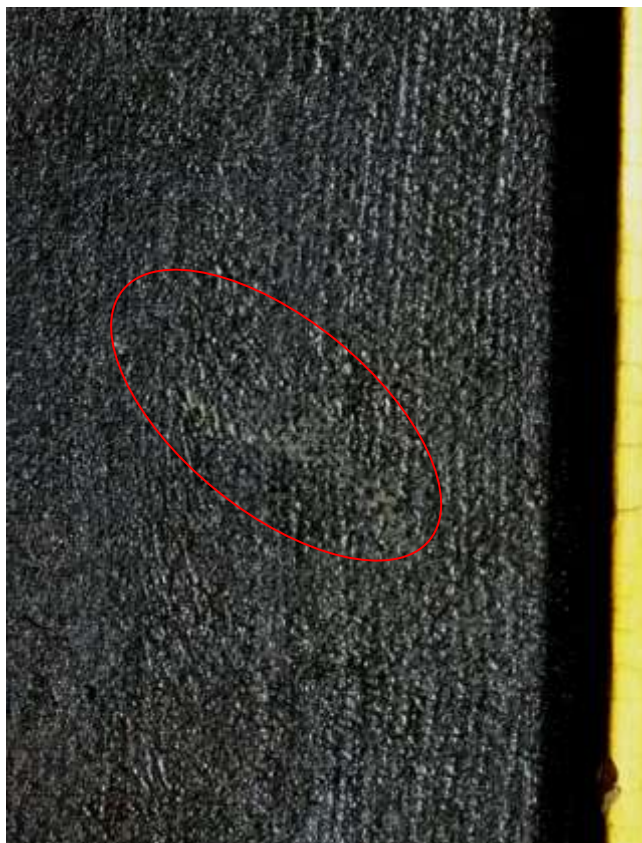
*Abrasione superficiale della pellicola pittorica*

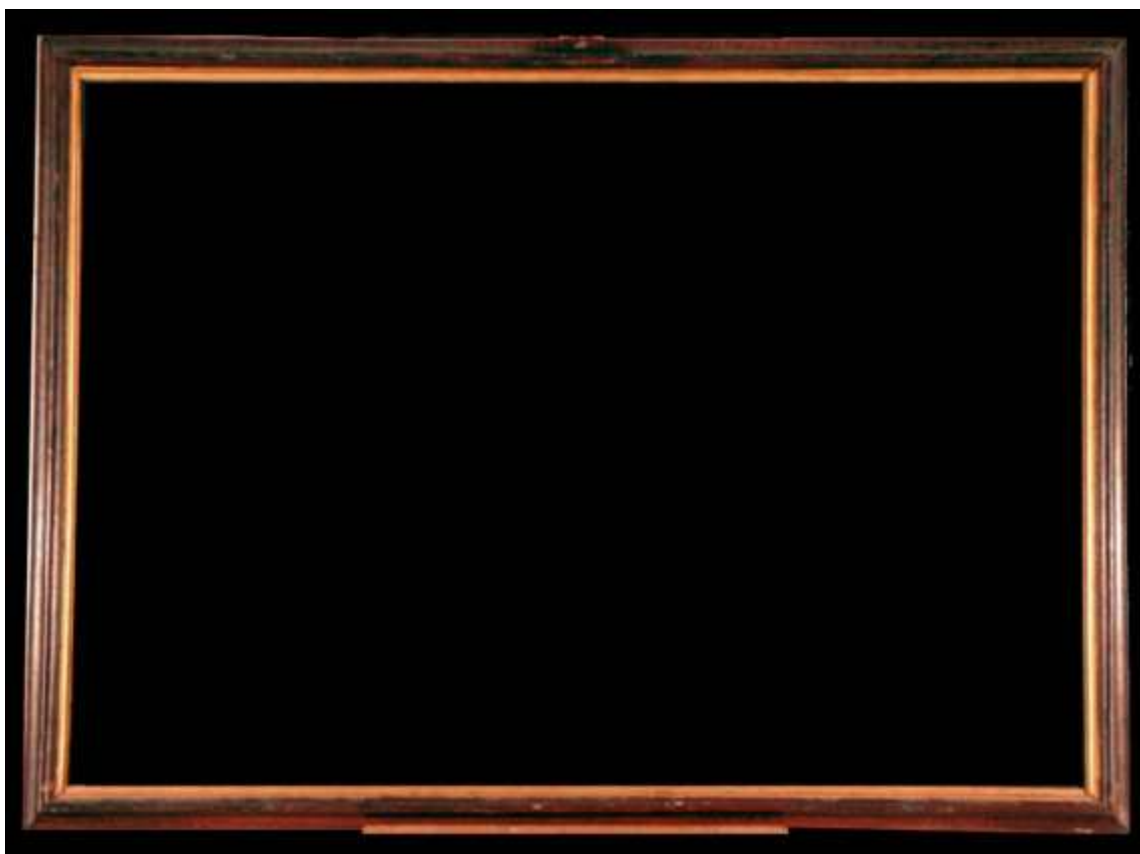
*La cornice prima dell'intervento*

Complessivo buono stato di conservazione.

Depositi di polvere e leggere abrasioni superficiali.

9. Rimozione temporanea della cornice: spolveratura del fronte e del retro con pennelli morbidi; trattamento preventivo antitarlo mediante iniezioni di Perxil; consolidamento di lievi problemi di adesione degli strati preparatori e della doratura con Paraloid B72 in acetone; stuccatura delle cadute di preparazione; reintegrazione pittorica delle lacune con acquerelli stabili e reversibili.

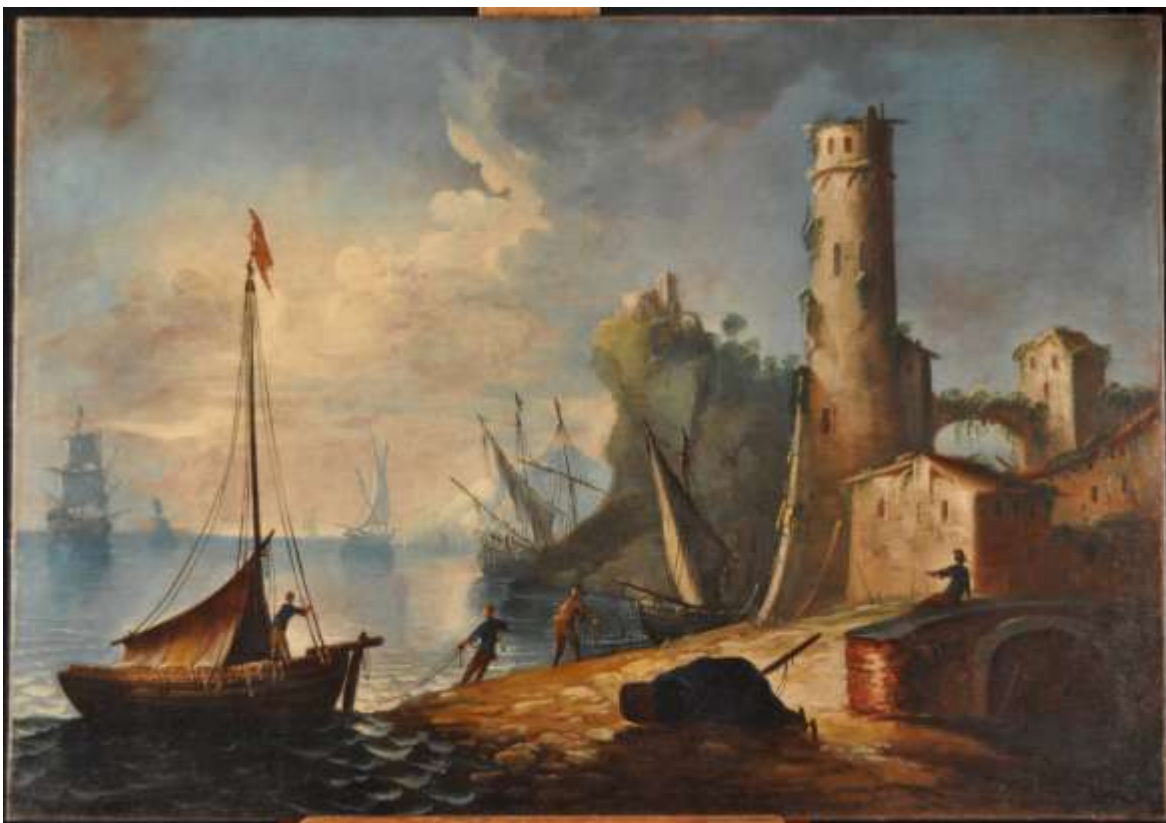
*Totale dopo il restauro*

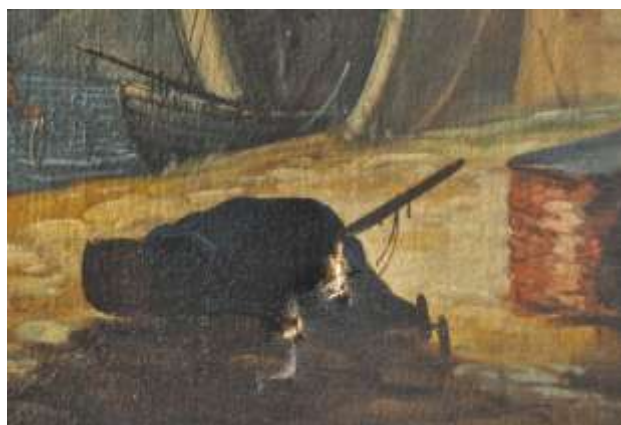
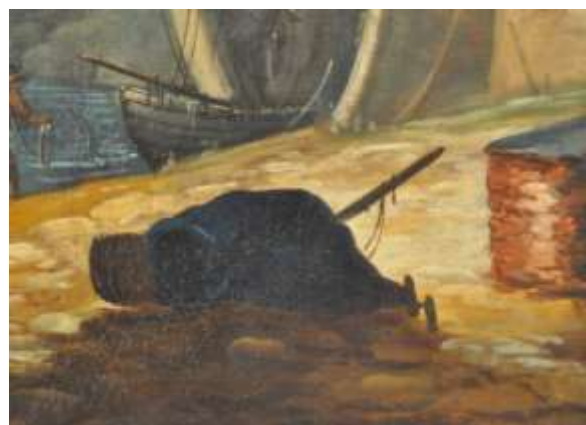
*Dettaglio prima e dopo il restauro*
