## Restauro, ristrutturazione e consolidamento statico della Torre e murature adiacenti del Castello di Trezzo sull'Adda

### PROGETTO ESECUTIVO

### RELAZIONE TECNICO ILLUSTRATIVA e SPECIALISTICA

luglio 2010

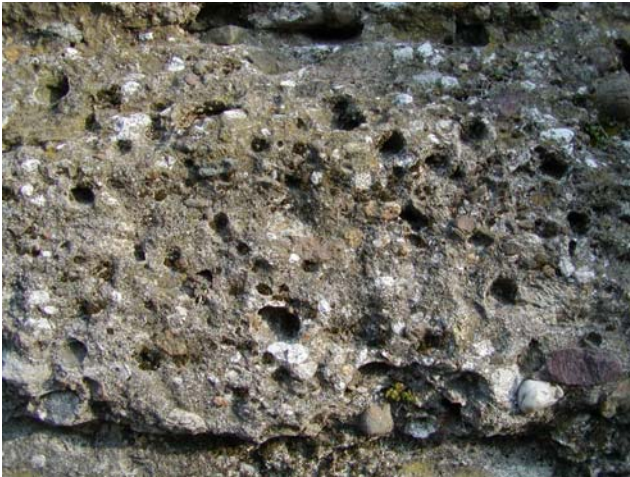
- **Caduta dei clasti del ceppo d'Adda** il materiale costitutivo si presenta bucherellato da numerosi alveoli, formati in seguito alla caduta dei clasti, che in corrispondenza di superfici disgregate danno luogo a cadute ravvicinate sino alla formazione di grosse lacune di profondità del ceppo visibili da terra (alcune profonde cavità sono ampie 20-30 cm). Il fenomeno è in progressivo aumento sulle zone alte.

PARTICOLARE DEL DEGRADO - Caduta dei clasti

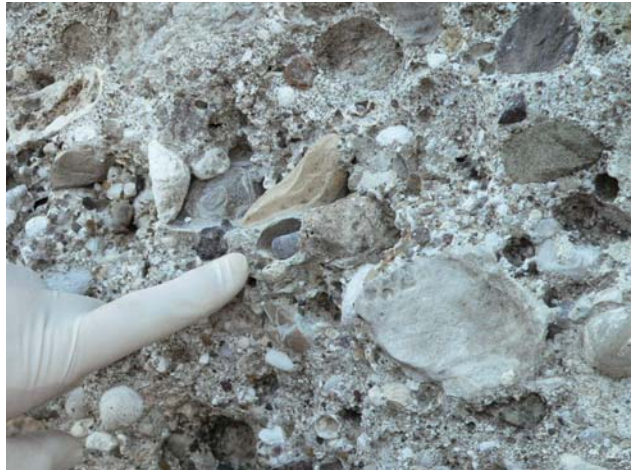
PARTICOLARE DEL DEGRADO - Caduta dei clasti

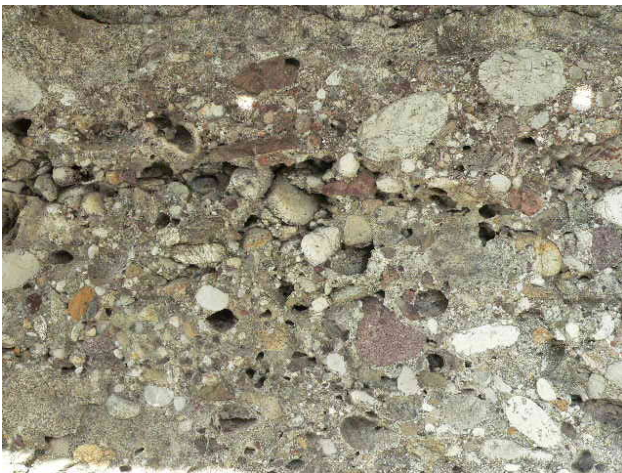
- **Decoesione superficiale:** sia il ceppo che le malte di allettamento originali sono interessate da un fenomeno di decoesione dovuto all'azione degli agenti meteorici. Il fenomeno è presente superficialmente ed interessa il materiale in profondità solo in corrispondenza di alcune bugne.

PARTICOLARE DEL DEGRADO -  
Disgregazione ed erosione del Ceppo d'Adda

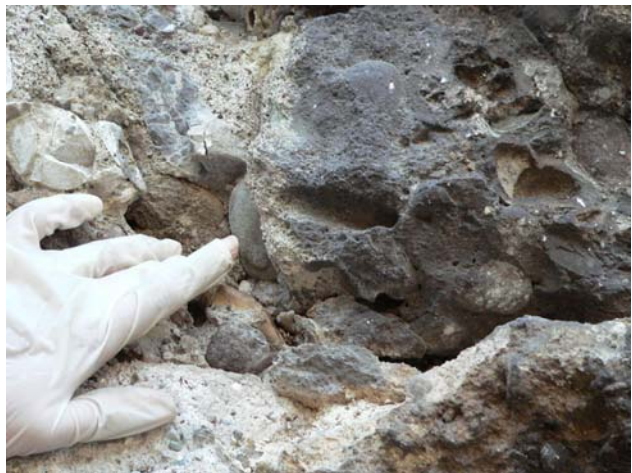
- **Presenza di patina scura determinata da croste nere:** il deposito di particellato si è fissato al substrato in quelle aree riparate dal dilavamento quali i sottosquadri o caratterizzate da colaticci di bagna-asciuga ove in alcuni casi il deposito si ispessisce sino a dar luogo ad incrostazioni di tipo dendritico spesse alcuni millimetri; croste nere si sono formate nei solchi di erosione dei giunti, il fenomeno è: molto contenuto sulla parete est, contenuto sulla quella ovest, abbastanza diffuso sulle pareti sud e nord.

PARTICOLARE DEL DEGRADO - Crosta nera

### **RIMOZIONE DELLE CROSTE NERE**

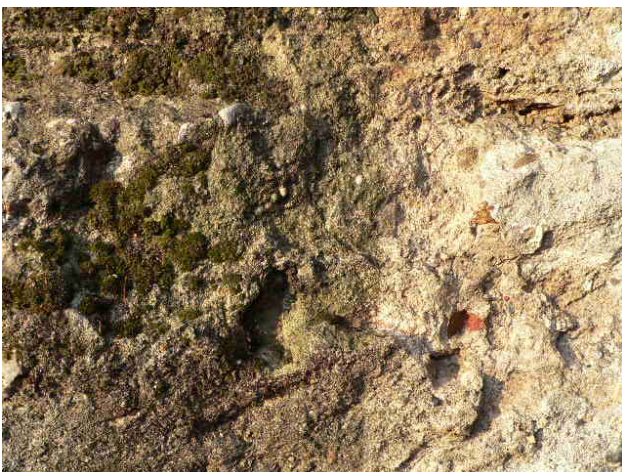
- **Infestazioni da patine biologiche:** sono riferibili alla presenza di colonie di organismi e microrganismi di tipo autotrofo (batteri del ciclo dello zolfo, alghe licheni, muschi) ed eterotrofo (batteri, attinomiceti, funghi). Le patine nerastre sono localizzate estesamente sulla parete nord e lungo un grande colaticcio che interessa l'asse verticale mediano del prospetto est sull'intera altezza, causato da un percolamento dell'acqua meteorica dalla copertura dovuto ad un errato sistema di smaltimento dell'acqua piovana o ad un difetto del medesimo. Patine di origine biologica sono presenti generalmente sulla scarpa dell'edificio, il fenomeno va intensificandosi sui corsi di pietre a ridosso del piano di calpestio.

PARTICOLARE DEL DEGRADO -  
Infestazione da patina biologica

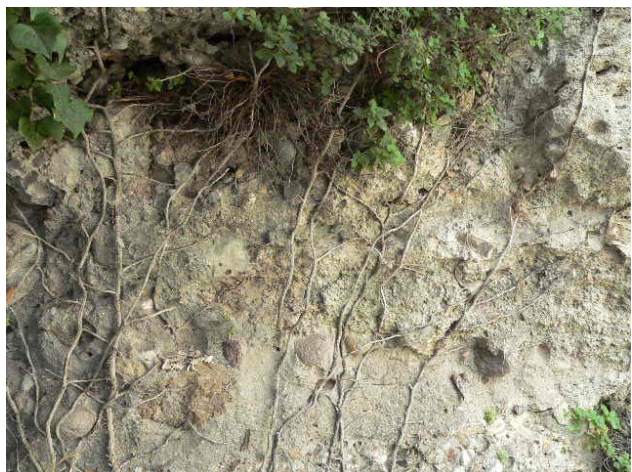
PARTICOLARE DEL DEGRADO -  
Infestazione da vegetazione superiore

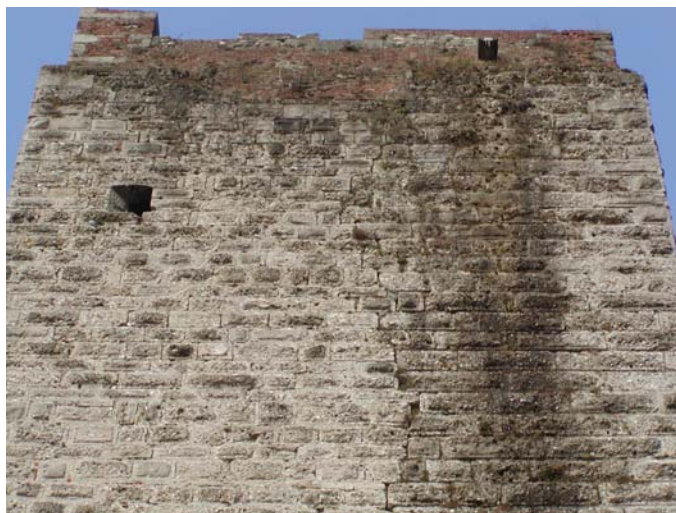
1) Fessure passanti ad andamento verticale sui fronti Ovest ed Est: sono ben visibili due grosse fessure pressoché simmetriche poste sui due fronti del mastio. Presentano un andamento verticale e risultano più accentuate nella parte alta della torre dove sono ben riconoscibili anche dall'interno.

Alla luce delle recenti acquisizioni storiche si esclude l'ipotesi che tali fessure siano riconducibili a fenomeni di cedimento del terreno e/o alla spinta della volta in sommità. Infatti l'ipotesi dell'origine "scudata" della Torre (ovvero costituita dai soli tre lati est, sud e ovest) riconduce tali discontinuità ad un fatto puramente costruttivo, divenendo traccia materica della fase, durante la quale venne costruito il quarto lato di chiusura, verso nord.

Tratto sommitale della fessura sul lato est della torre  
Si denota anche una ampia zona caratterizzata  
dalla presenza di depositi superficiali

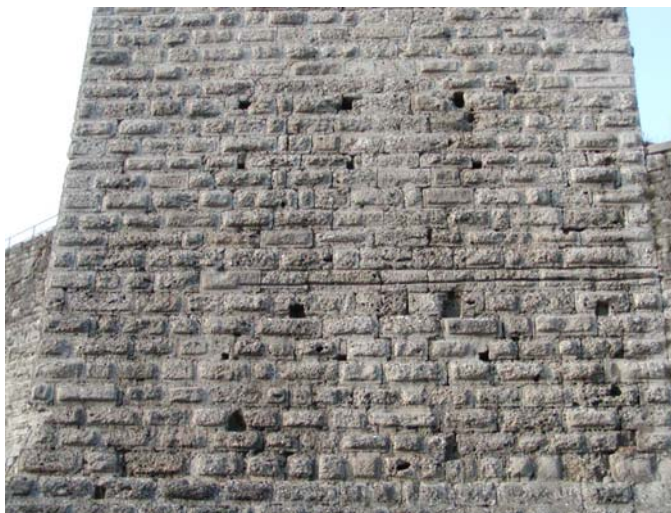
2) Articolato quadro fessurativo sul paramento esterno del fronte sud: al di sopra dell'apertura praticata nell'ottocento, ad una quota che va dai 5 ai 10 metri, si rileva una serie di fessure ampiamente ramificate che, con ogni probabilità, interessa il solo paramento esterno della torre. Le fessure, che riguardano quasi esclusivamente i corsi di allettamento dei blocchi di ceppo, sono da ascrivere proprio all'apertura a posteriori del varco alla base della torre che ha innescato su tale fronte una deviazione delle linee di massima compressione determinando localmente delle tensioni tangenziali nella muratura.

Fessure sul lato sud della Torre

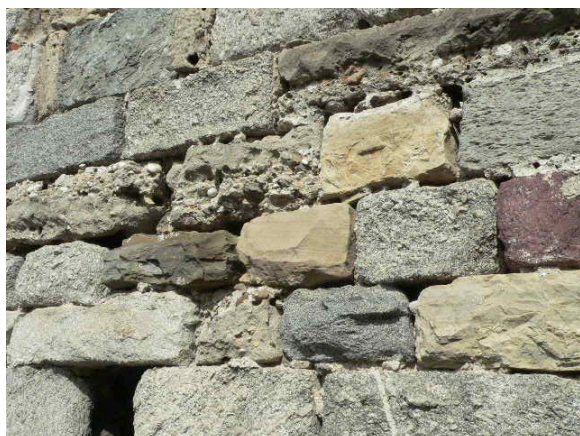
- **Cadute localizzate delle malte di allettamento:** sono presenti abbastanza diffusamente fenomeni di caduta delle malte di allettamento che generano lacune di profondità pari ad alcuni centimetri. Tali lacune di profondità, sono caratterizzate da fenomeni di disgregazione ed erosione lungo i bordi. Lungo il perimetro dei conci in pietra in genere, anche in presenza di cadute delle malte delle fughe, non sono presenti fessurazioni profonde, conseguentemente non vi sono vie di adduzione di acqua nella muratura.

PARTICOLARE DEL DEGRADO –  
Lacune diffuse della malta di allettamento

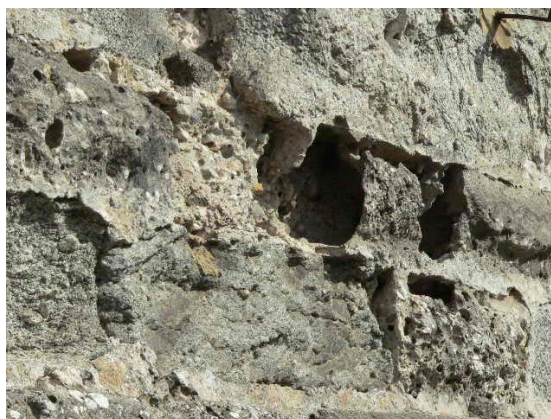
PARTICOLARE DEL DEGRADO –  
Erosione profonda degli elementi lapidei

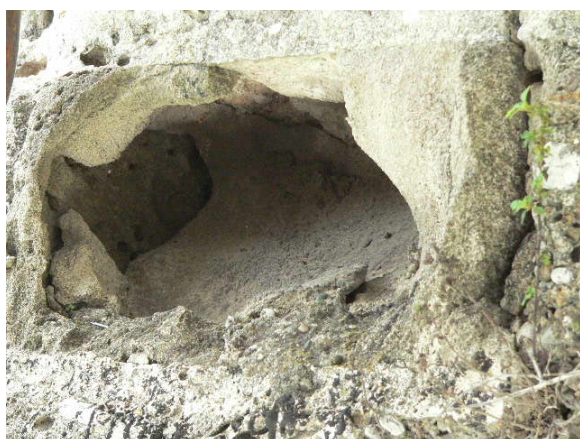
PARTICOLARE DEL DEGRADO –  
Lacune e mancanze profonde nella tessitura muraria

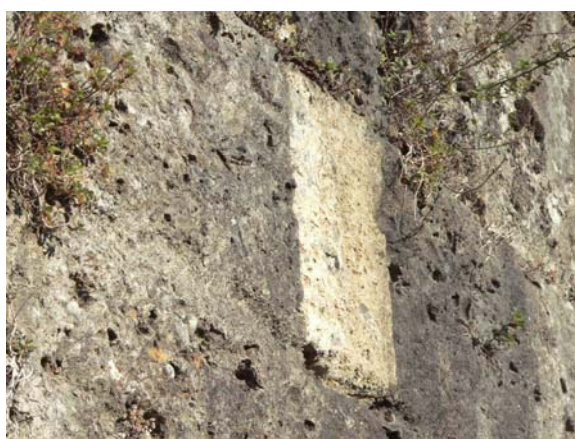
PARTICOLARE DEL DEGRADO –  
Depositi pulverulenti e infestazione da vegetazione superiore

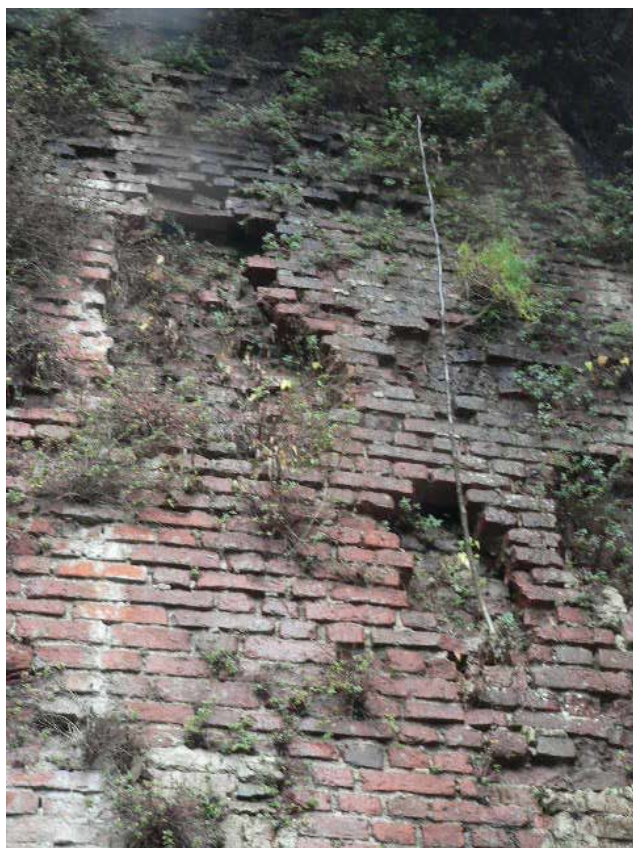
**PARTICOLARE DEL DEGRADO –**  
Lacune murarie

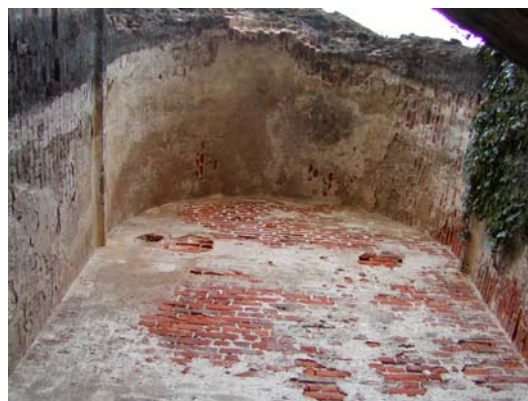
**PARTICOLARE DEL DEGRADO –**  
Lacerti di intonaco mancanti e distaccati

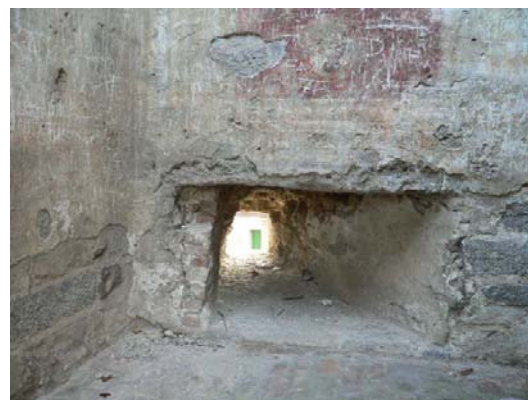
**PARTICOLARE DEL DEGRADO –**  
Tracce di decorazione pittorica ad affresco,  
quasi completamente dilavata

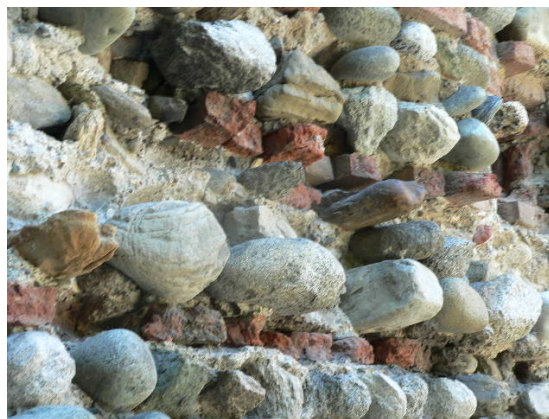
Le stesse zone interne del paramento murario risultano in molte casi interessate da una marcata scarifica dei giunti di allettamento che determina il distacco dei blocchi e la graduale scarnitura del muro.

Particolare degrado murario: mancanza di elementi murari e scarifica profonda dei giunti di malta

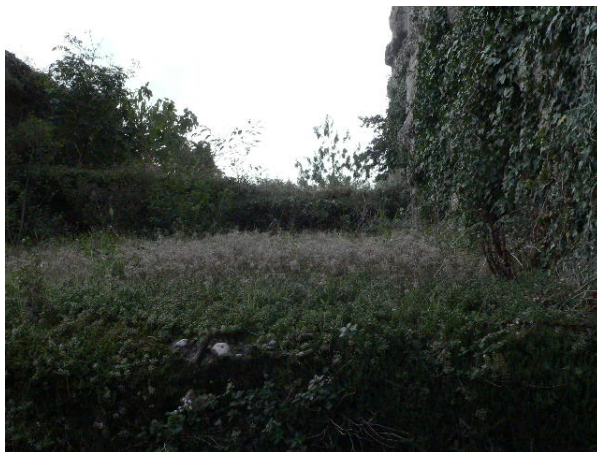
La Posterla è un corpo di fabbrica totalmente inutilizzato. Il riempimento del suo spazio interno con materiale di risulta (probabilmente proveniente dalle demolizioni del Castello stesso), evidenzia la sua attuale condizione di rudere.

Vista interna della Posterla, completamente riempita con materiale di risulta
