RELAZIONE TECNICA

SOGGETTO: “Tre personaggi in maschera”

AUTORE ED EPOCA: Scuola veneta – metà XVIII secolo

UBICAZIONE: Quadreria Crivelli – Biblioteca Civica

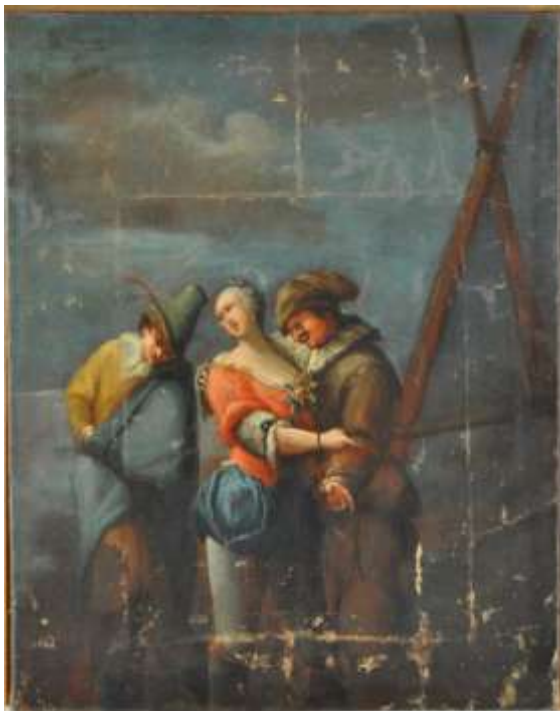
Totale prima del restauro

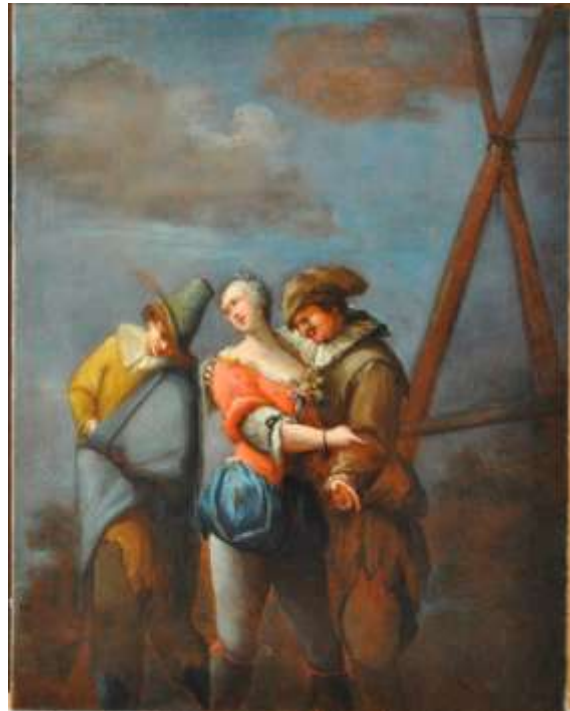
Totale dopo il restauro

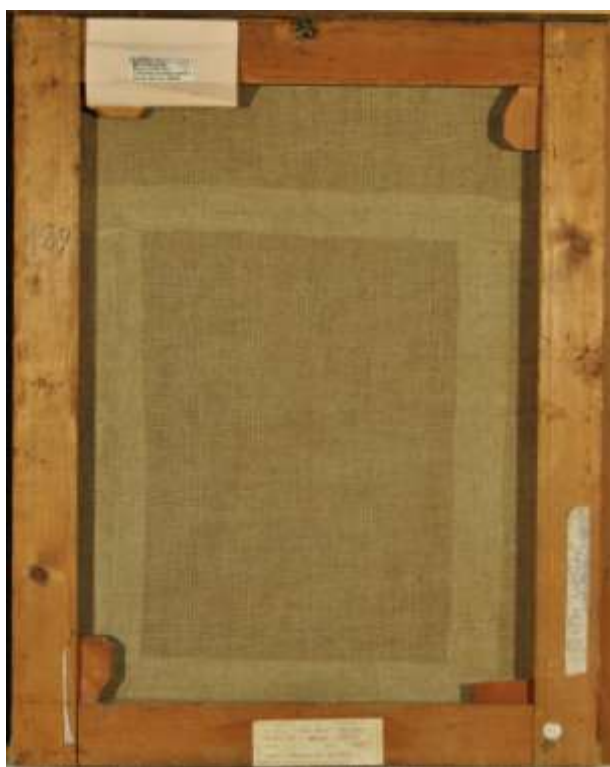
Le lacune sul fronte, che delineavano un rettangolo, e l'osservazione, sul retro, attraverso la trama del telo da rifodero, di fasce in tessuto, in corrispondenza del rettangolo stesso, consentono di presumere che, in occasione del restauro degli anni '70, si rese necessario assicurare una parte ritagliata al resto del dipinto.

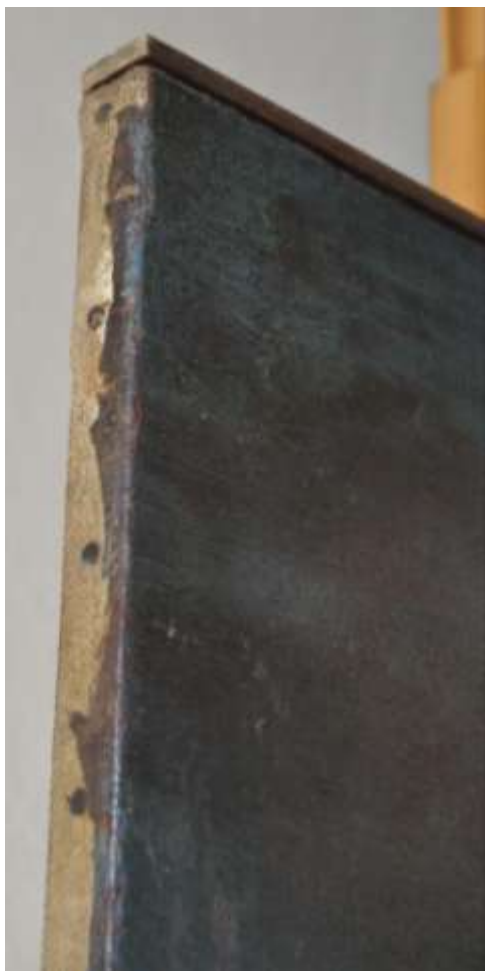
Cimosse lungo i lati verticali

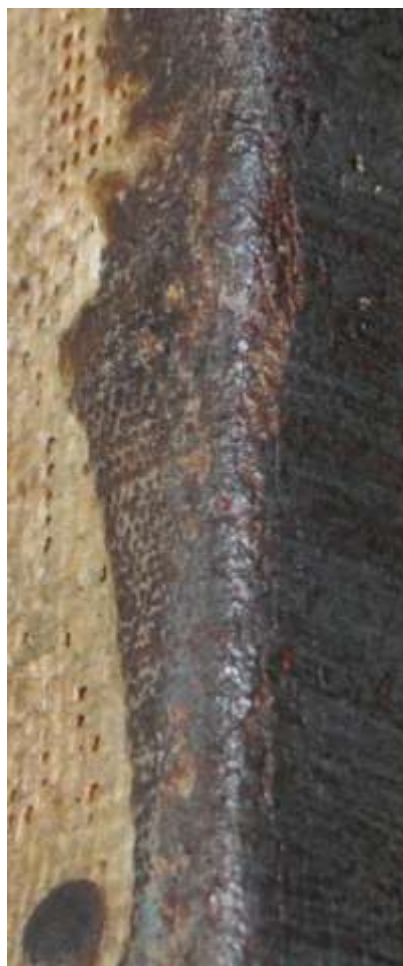
Cimosse a maggiore riduzione di fili al cm.

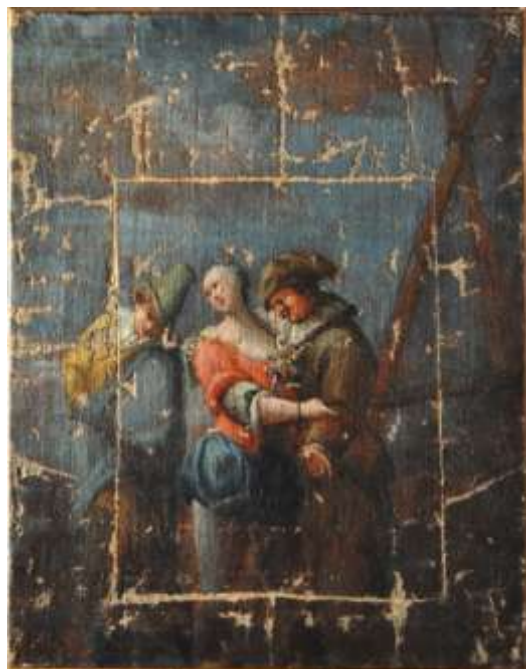
Totale dopo la pulitura e la rimozione delle stuccature

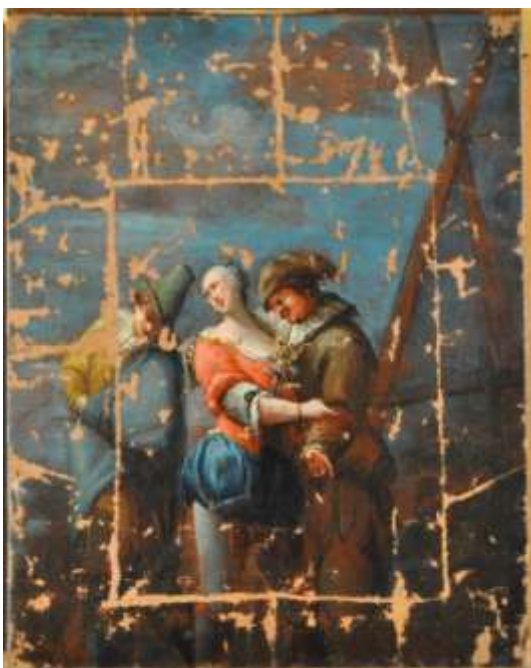
Totale dopo la stuccatura

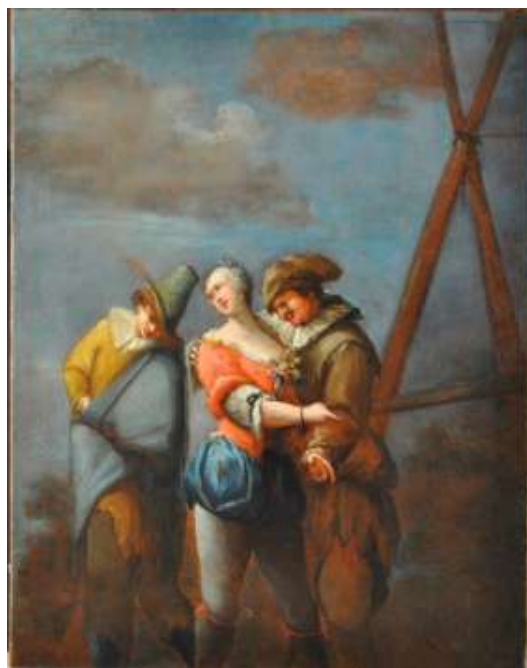
Totale dopo il restauro
