| <b>oggetto</b> | | | | | |
|---|---|---|---|---|--|
| RISPARZIO DEL MONUMENTO AI CADUTI DI TREZZO SULL'ADDA | | | | | |
| COMUNE DI TREZZO SULL'ADDA<br>CONSERVATIVO DEL<br>MONUMENTO AI CADUTI | GIUGNO 2015 | | | | |
| MAPPA DEI DEGRADI | | | | | |
| TA02 | | | | | |

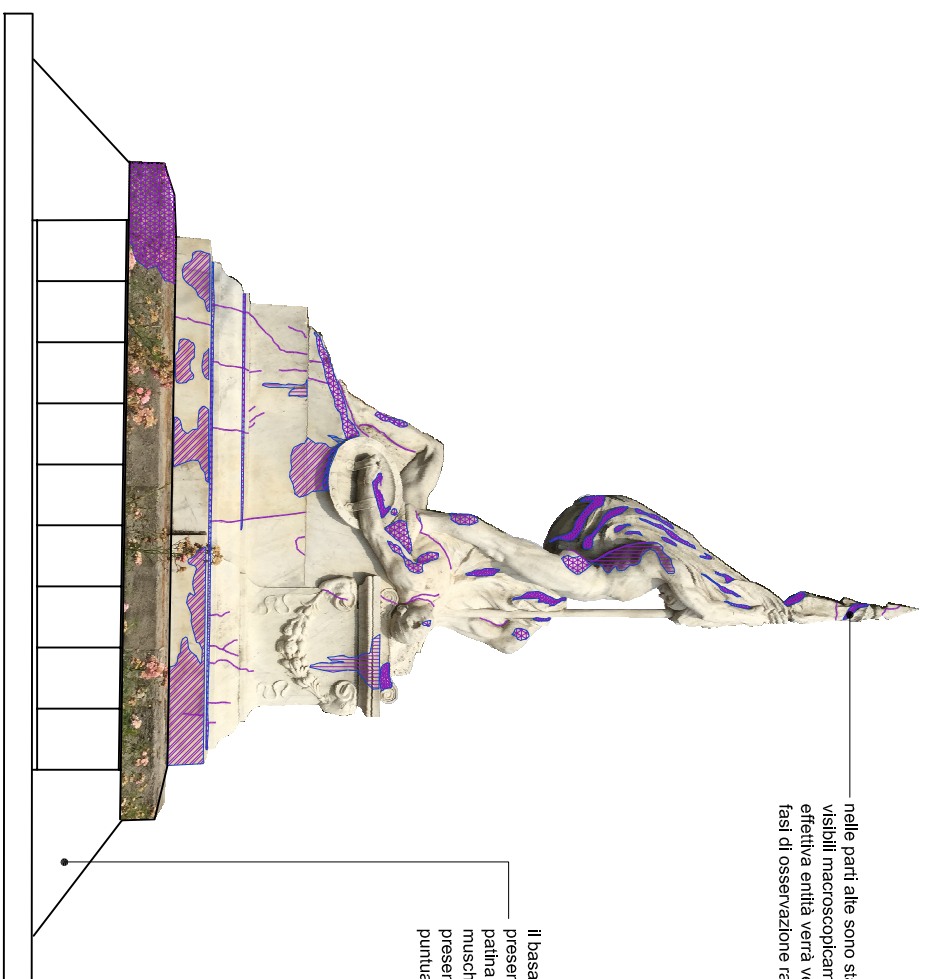
## PROSPETTO OVEST

nelle parti alte sono stati indicati i degradabili macroscopicamente, la loro effettiva entità verrà verificata durante le fasi di osservazione ravvicinata

il basamento in ceppo presenta problemi di patina biologica con muschi localizzati e presenza di vegetazione puntuale

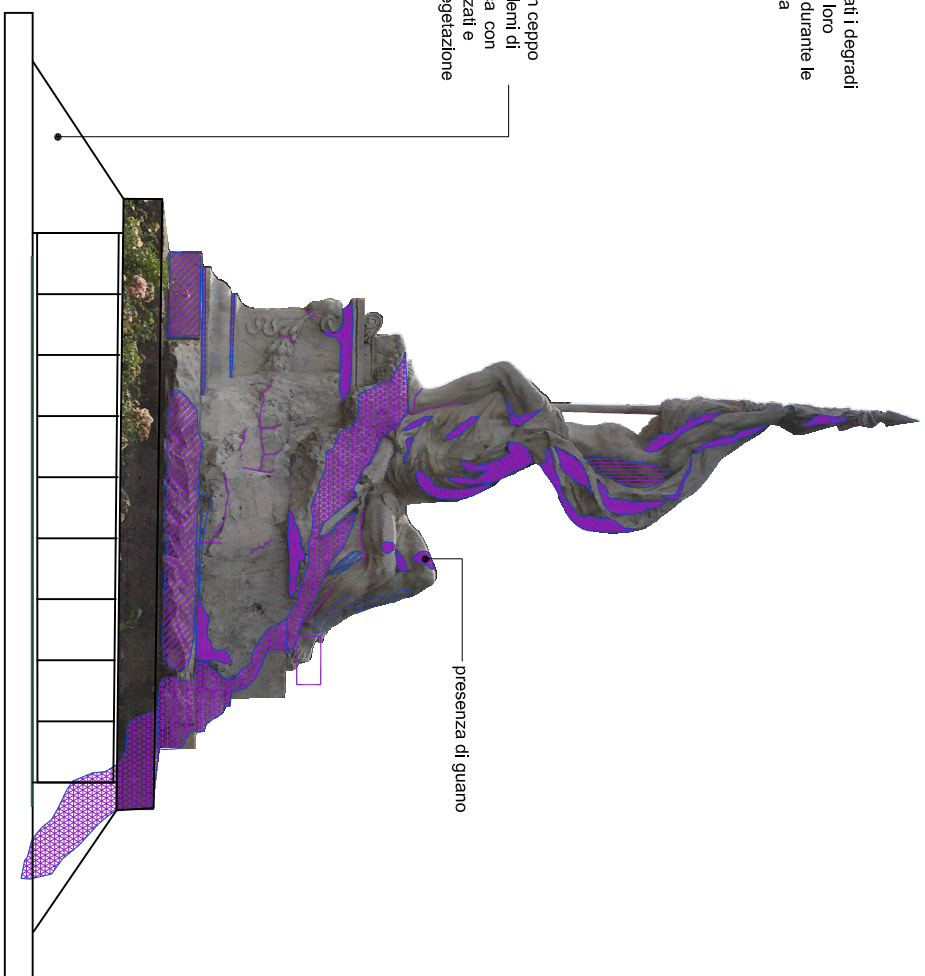
## PROSPETTO EST

– presenza di guano

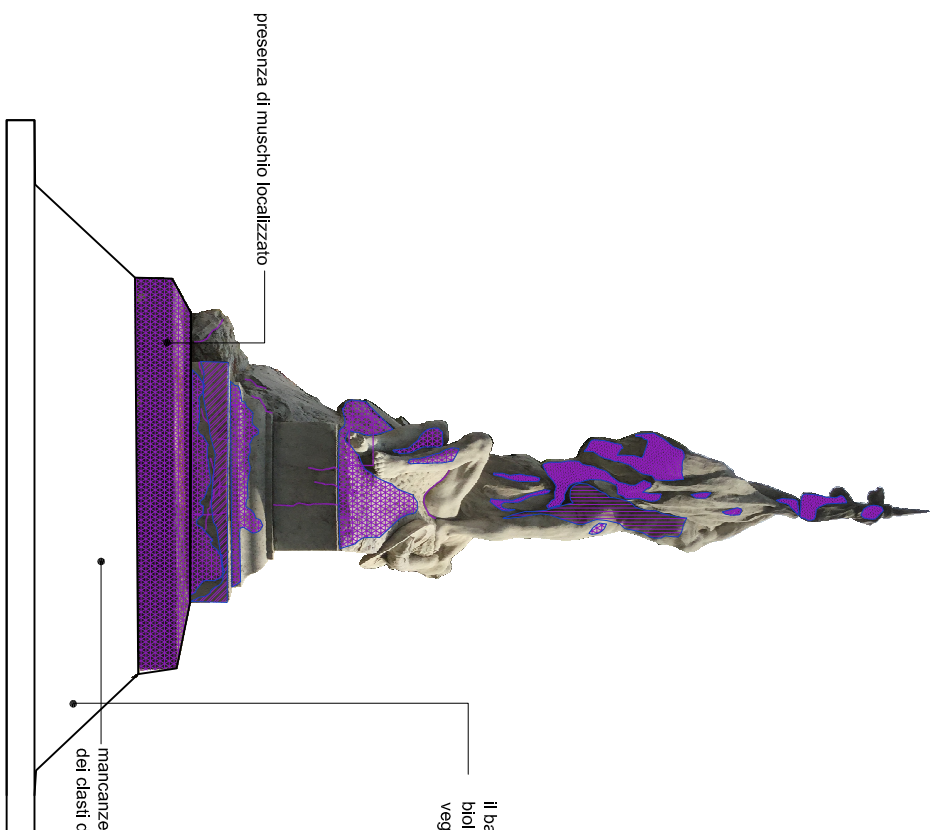
## PROSPETTO NORD

il basamento in ceppo presenta problemi di patina biologica con muschi localizzati e presenza di vegetazione puntuale

— mancanze dovute alla perdita dei clasti del ceppo

presenza di muschio localizzato
