RESTAURO DEL MONUMENTO AI CADUTI DI TREZZO SULL'ADDA

COMUNE DI TREZZO SULL'ADDA  
OPERE DI RESTAURO CONSERVATIVO DEL MONUMENTO AI CADUTI

descrizione  
MAPPA DEGLI INTERVENTI

**TA03**

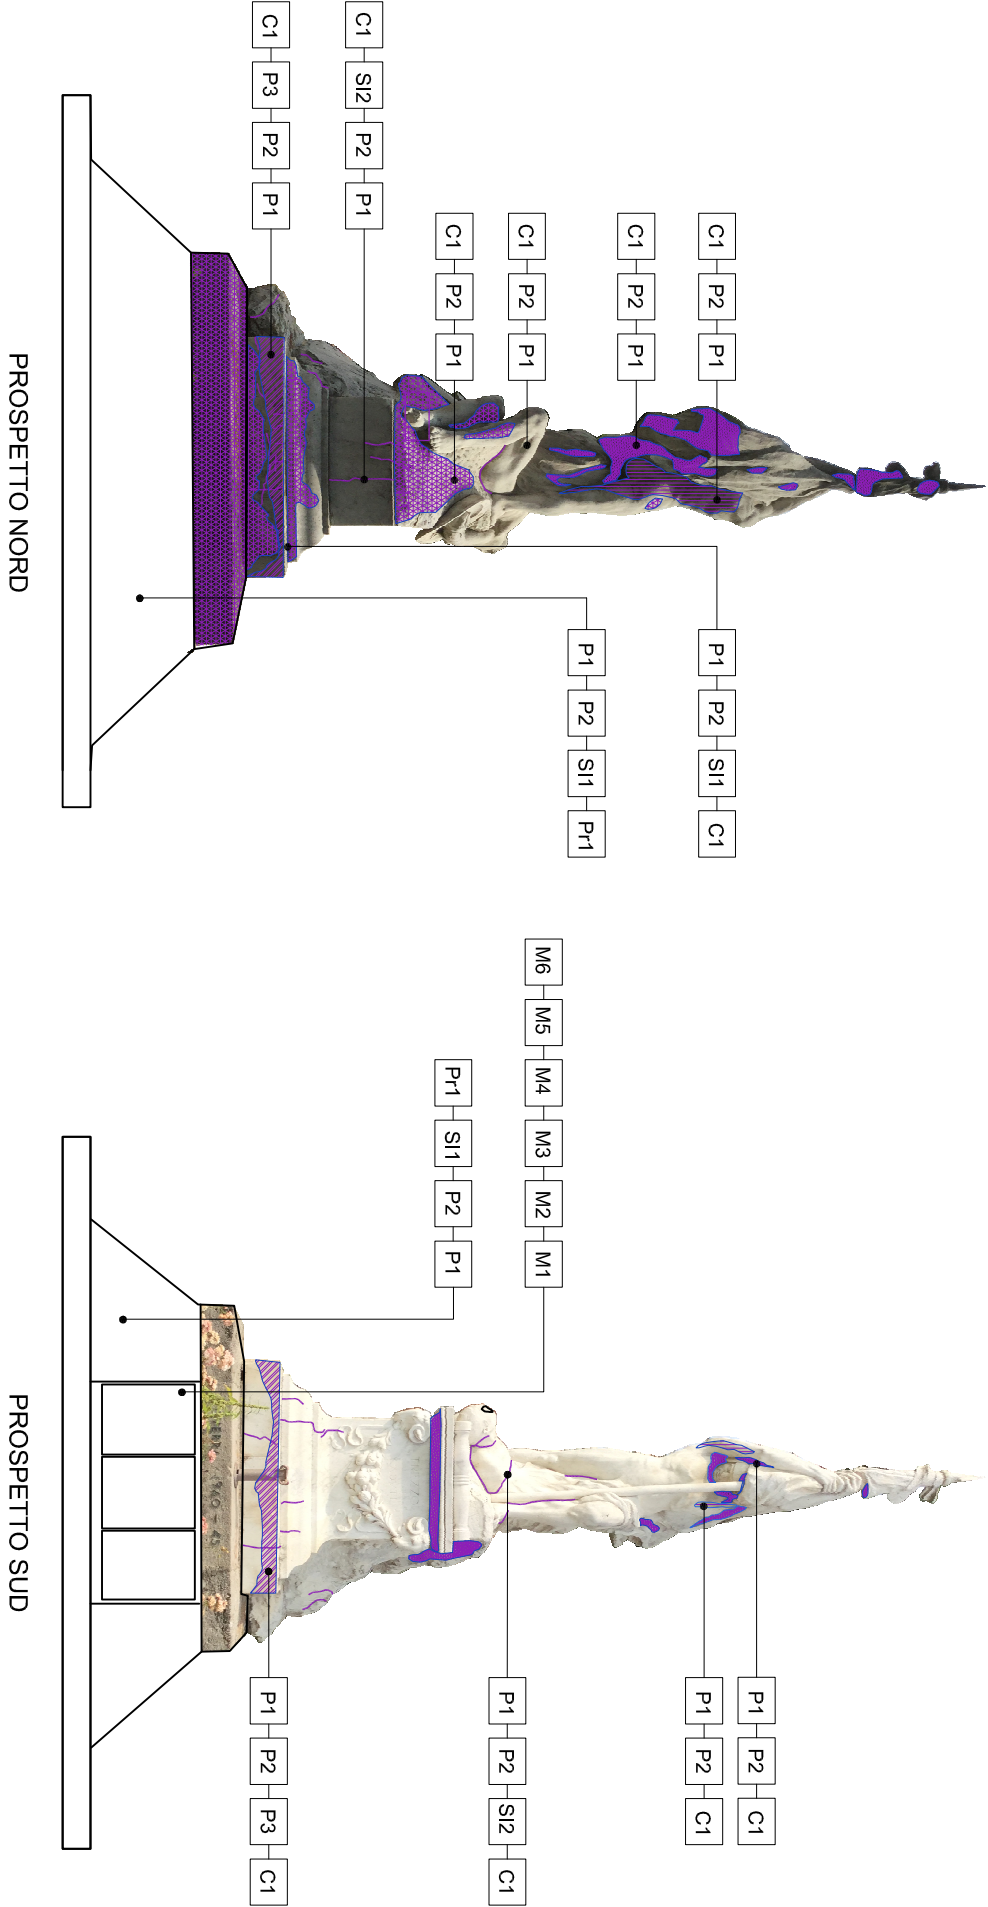
NOTA:  
- presenza di deposito superficiale incoerente diffuso su tutte le superfici  
- erosione diffusa su tutte le superfici in Marmo di Carrara

SI2 SI3 P2 P1  
da verificare con osservazione ravvicinata

C1 P2 P1

P1 P2 P3 C1

M1 M2 M3 M4 M5 M6

P1 P2 SI1 P1

M6 M5 M4 M3 M2 M1

P1 SI1 P2 P1

P1 P2 C1

P1 P2 SI2 C1

- P1 Applicazione di biocida
- P2 Pulitura con acqua e spazzole a setole morbide
- P3 Pulitura con impacchi di carbonato di ammonio e/o EDTA

- SI1 Ristilatura dei giunti
- SI2 Microstuccature e stuccature delle fessurazioni
- SI3 Eventuale incollaggio con resina poliestere

- C1 Applicazione di prodotto consolidante con protettivo a base di silicato d'etile (RC80)
- Protettivo  
P11 Applicazione di prodotto protettivo polissilossano

- M1 Rimozione del silicone di sigillatura non più aderente
- M2 Pulitura con acqua e spazzole morbide
- M3 Eventuale pulitura con tampone Mirlon della Scotch Brite
- M4 Eventuale pulitura ad impaccho con citrato di ammonio
- M5 Applicazione di resina protettiva (Inccral 44)
- M6 Applicazione di cera microcristallina
