# TREZZO SULL 'ADDA

## ABACO

DI COORDINAMENTO ARCHITETTONICO  
DEGLI INTERVENTI SUGLI  
EDIFICI IN CENTRO STORICO "ZONA A"

### ANALISI DEGLI ELEMENTI CARATTERIZZANTI IL CENTRO STORICO

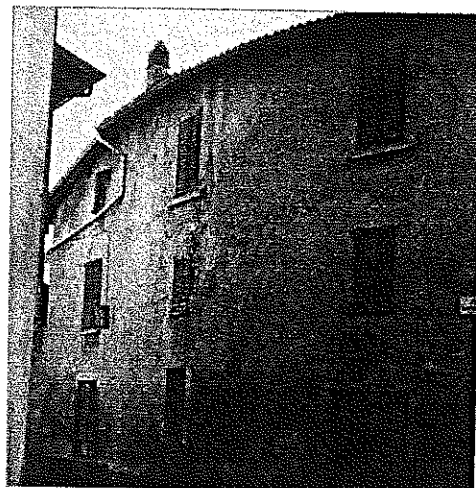
*Casa colonica Cavenago (sec. XVII), d'angolo tra le vie Torre e Giovane Italia*

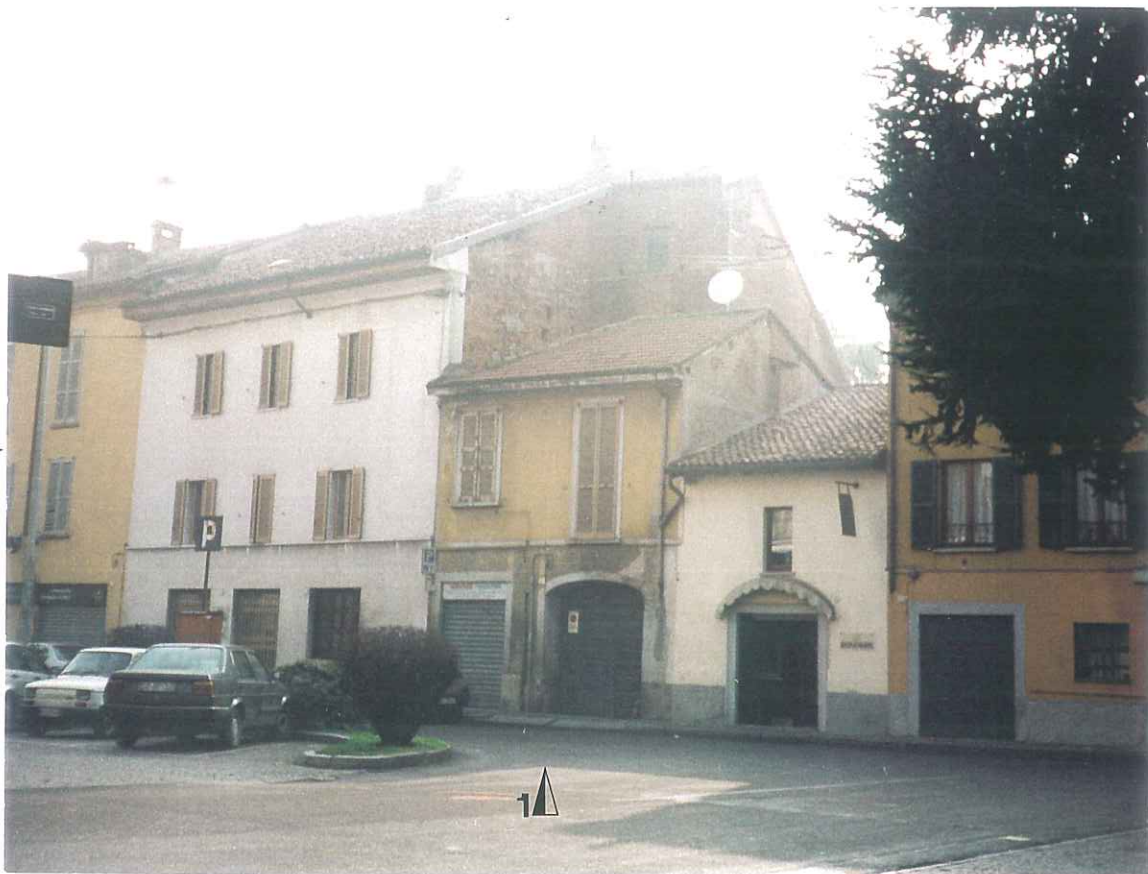
2

*La tipologia corrente è rappresentata da edifici a due (1) o a tre piani (2), distribuiti a cortina sul tracciato stradale, con corte interna.*

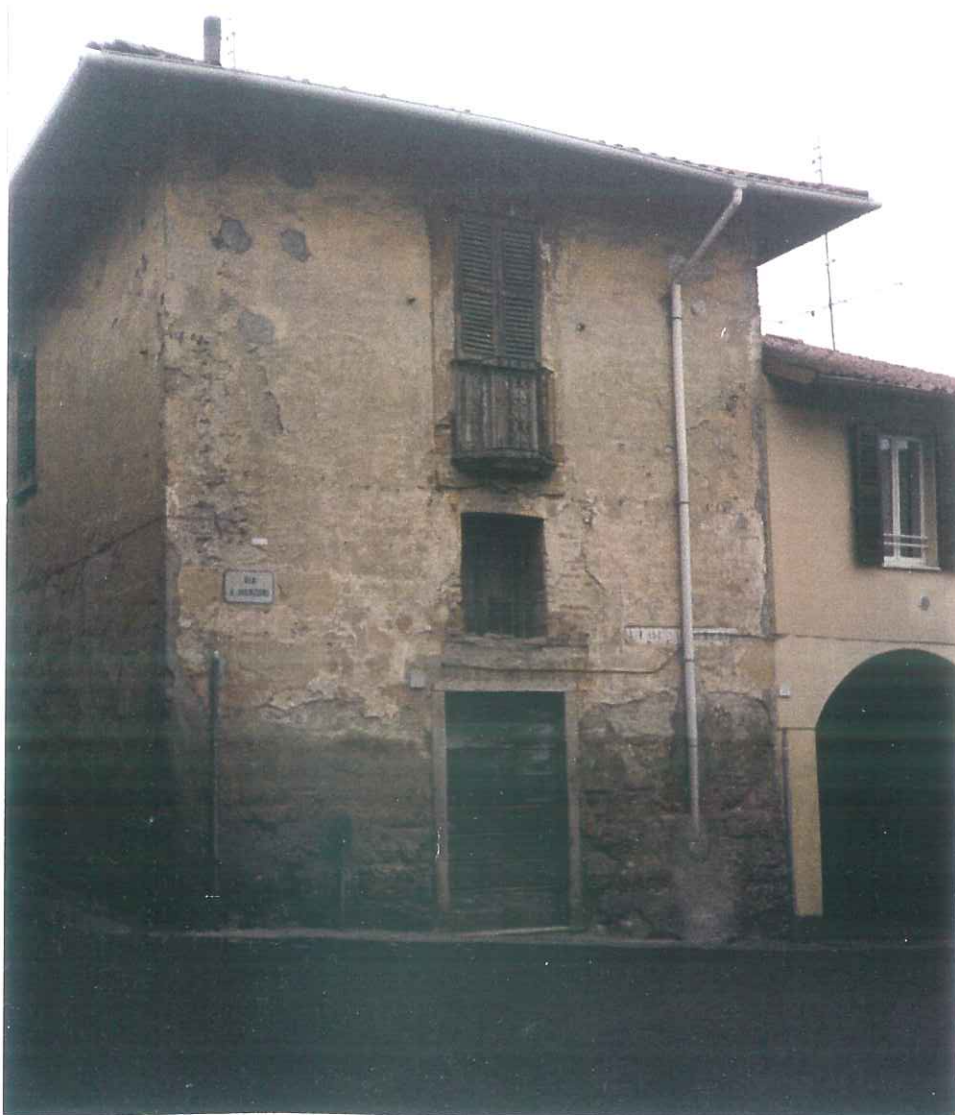
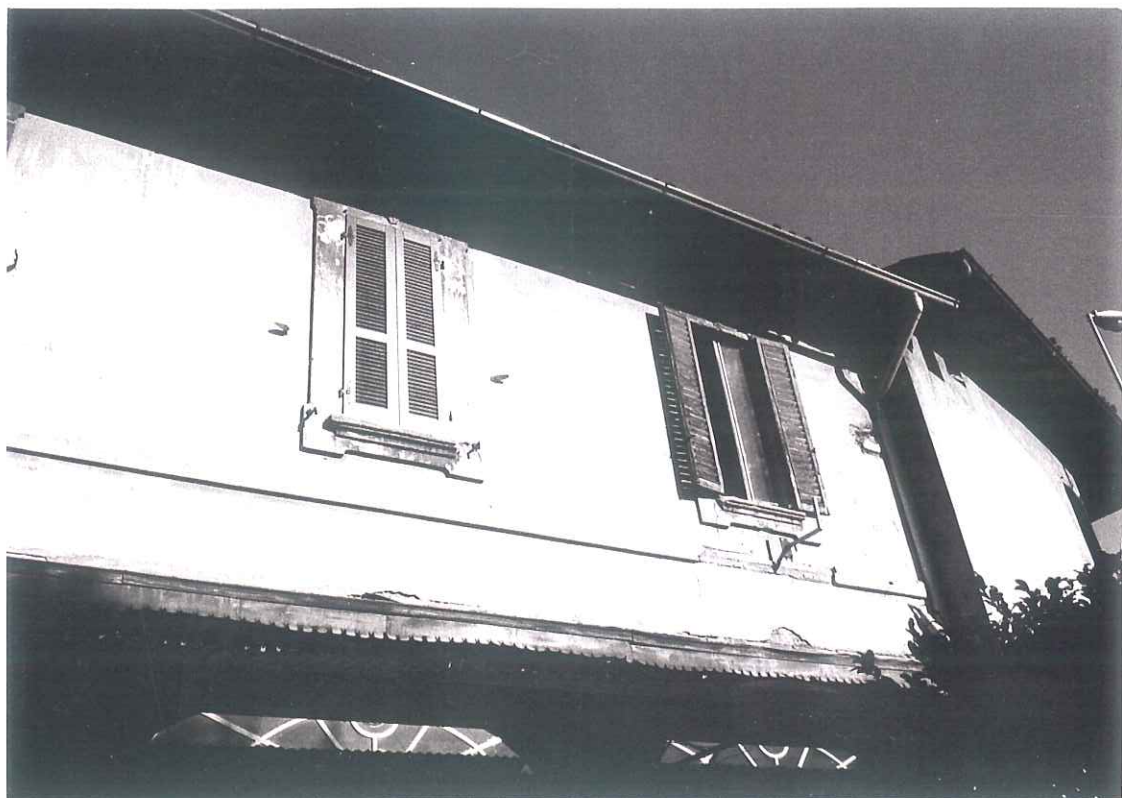
3

*La muratura degli edifici più antichi è composta da materiale di risulta, o da mattoni e ciotoli di fiume con un certo ordine di posa; essa può evidenziare brani di zoccolature in ceppo dell'Adda, reliquati del borgo medioevale (casa d'angolo tra via Bassi e via Manzoni a Concesa) - (3).*

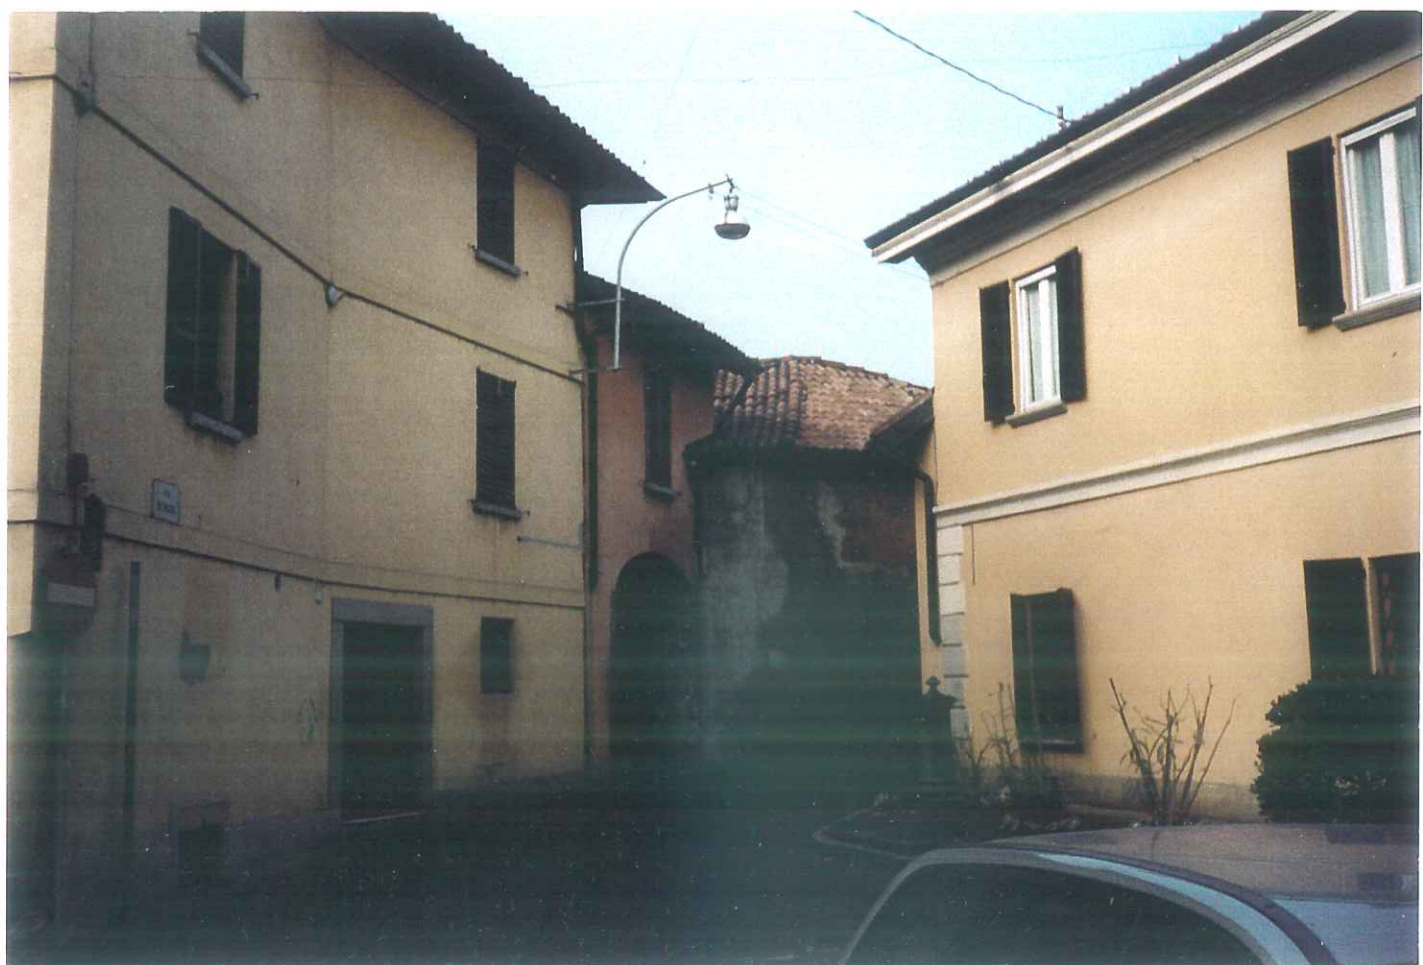
4

*In alcuni casi i piani sono marcati da cornici piane (4), estese alle finestre e al portale. Unico esempio di facciata affrescata è quello di casa Rolla-Redaelli in Valverde (nel Catasto di Carlo VI intestata ai Gargantino) - (5), così come la presenza d'intonaco, interamente graffito da ornati, è riscontrabile in due soli edifici, quali la casa d'angolo tra piazza Libertà e via Torre e la Tessitura Rolla (quest'ultima solo su una fronte) - (6).*

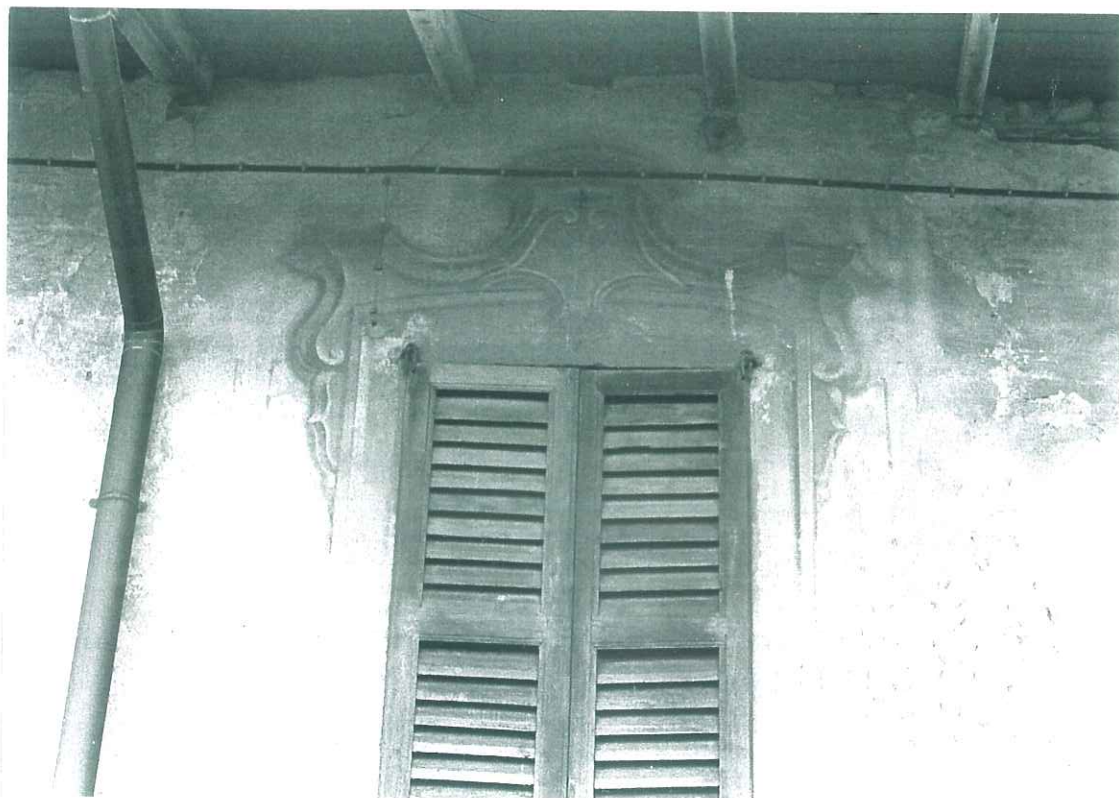
7

*Sussistono casi di sottogronda con fregi dipinti o graffiti (7), e di cornici di finestra dipinte (8). (Sulla piazza Omodei, estranea al centro storico, si segnala l'edificio con negozi che vi prospetta, pertinenza della villa Cavenago, la cui fronte elabora sull'intonaco un'architettura a graffito con inserti di figure, risvoltante anche su via Carcassola).*

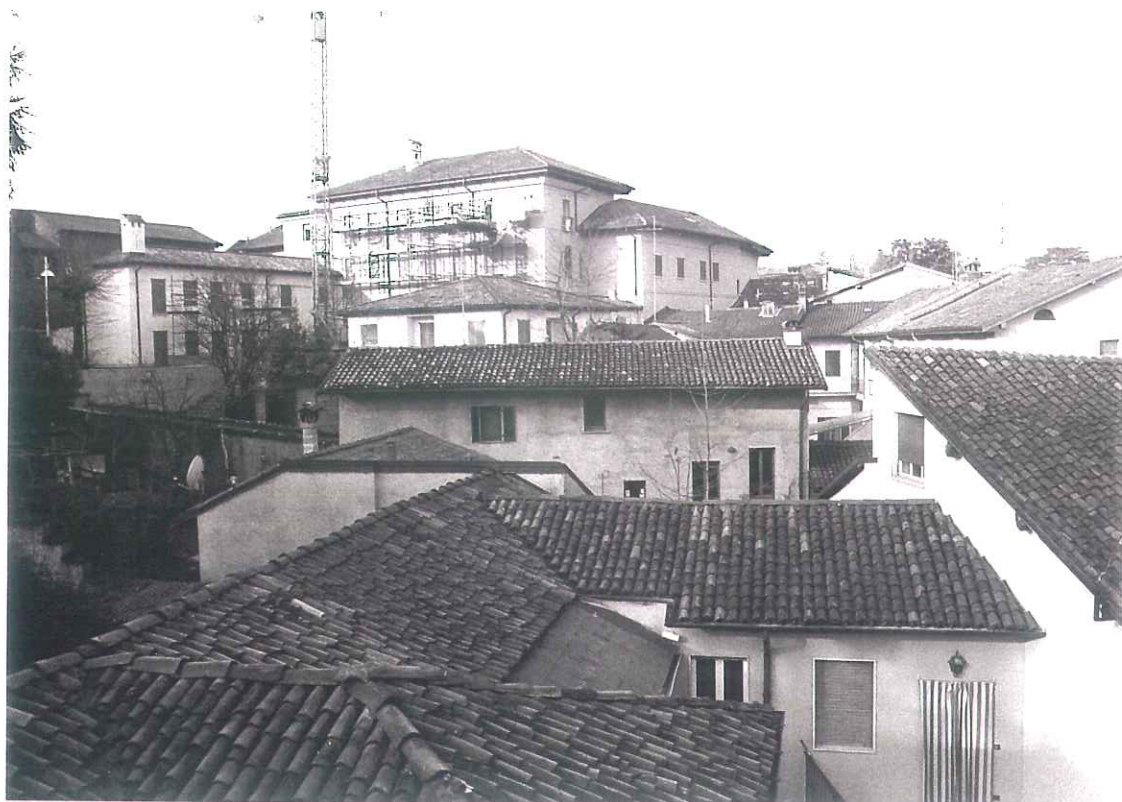
10

*I tetti sono a due o più falde; le coperture realizzate in coppi di cotto (10).*

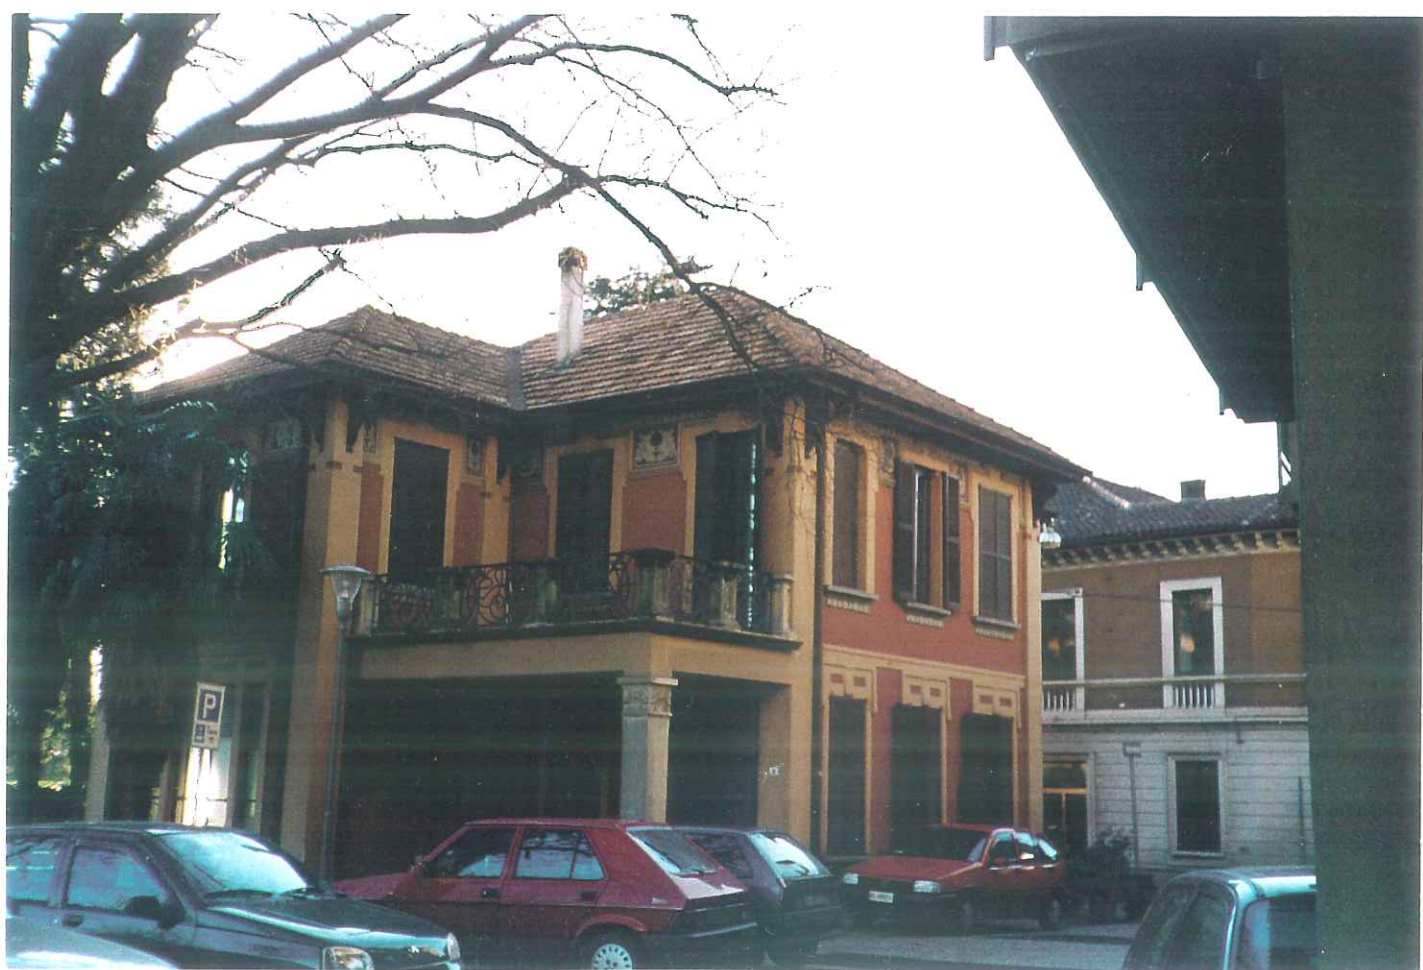
11

*Gli esempi di tegole marsigliesi appartengono al Novecento (11).*

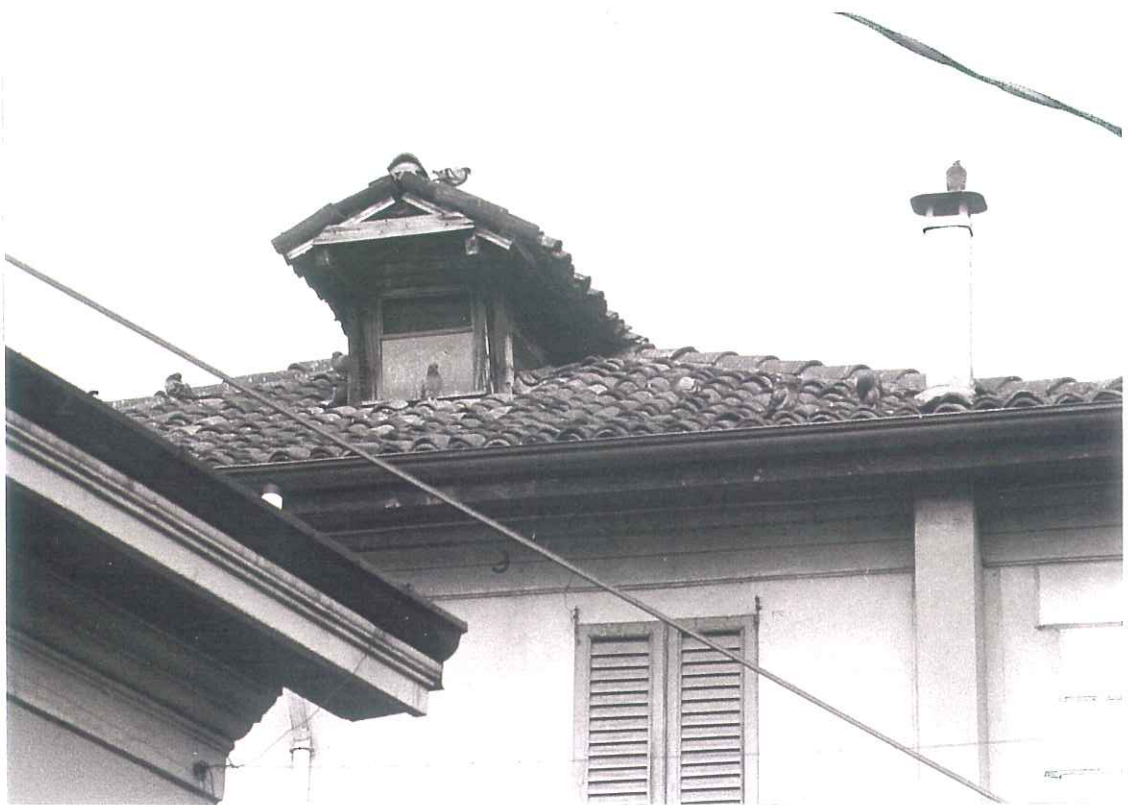
12

*Rari gli abbaini, realizzati in mattoni intonacati e non, con tettuccio a due falde, e copertura in coppi (12).*

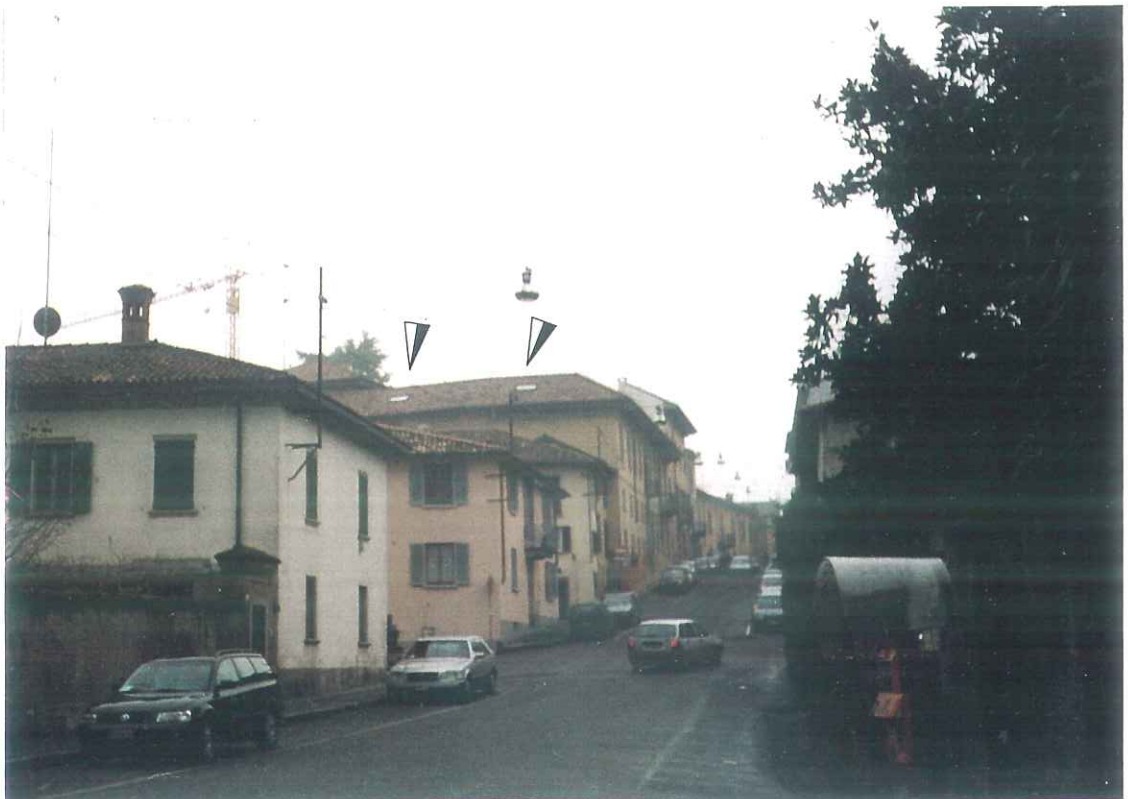
13

*Poco diffusa la presenza di lucernari (13).*

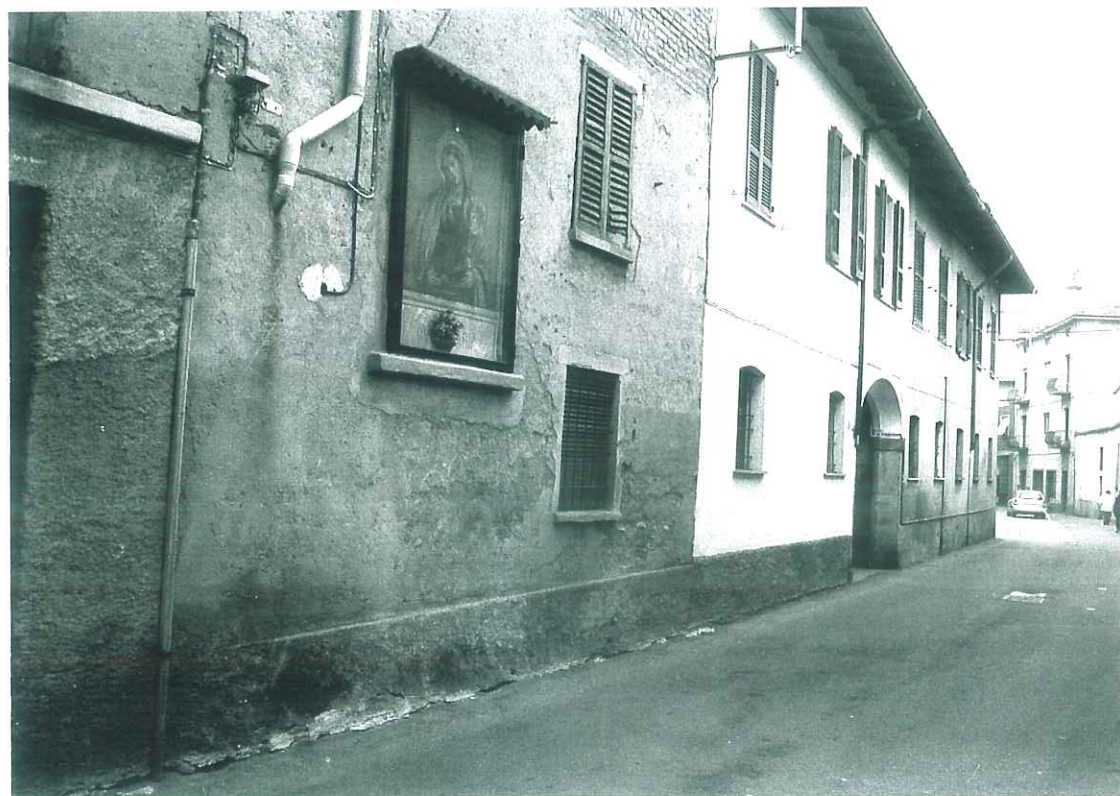
23

*Scossaline, pluviali, canali, appaiono in rame, lamiera zincata o verniciata e in pvc (23).*

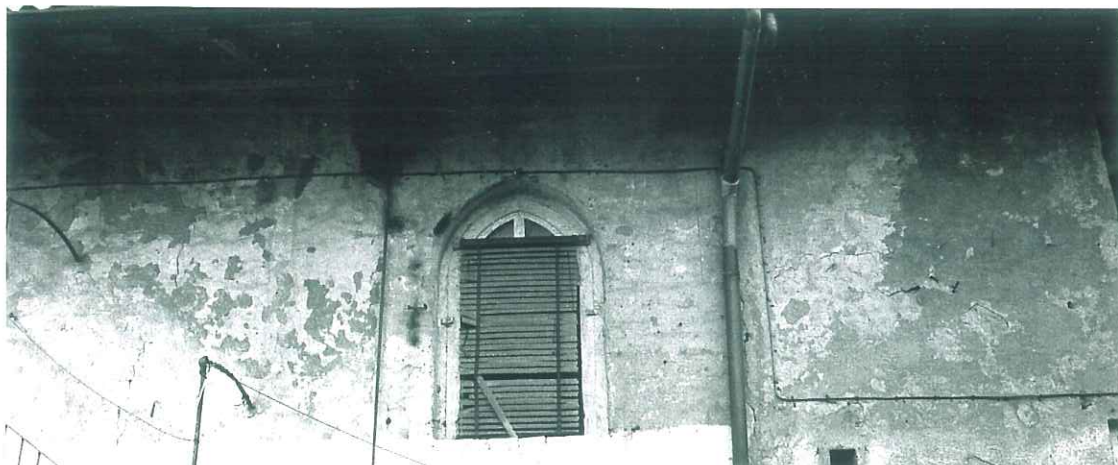
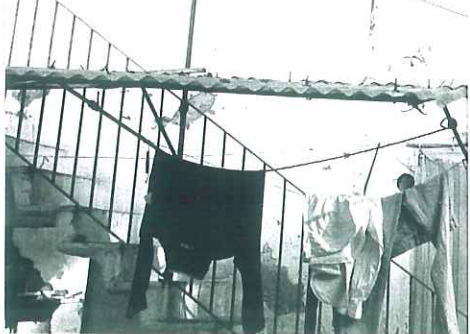
24

*Di dimensione variabile, la forma ricorrente delle finestre è rettangolare, anche se sussistono rari casi di foggia archiacuta (24), a sesto pieno o ribassato (25), a cerchio o a ellisse (26).*

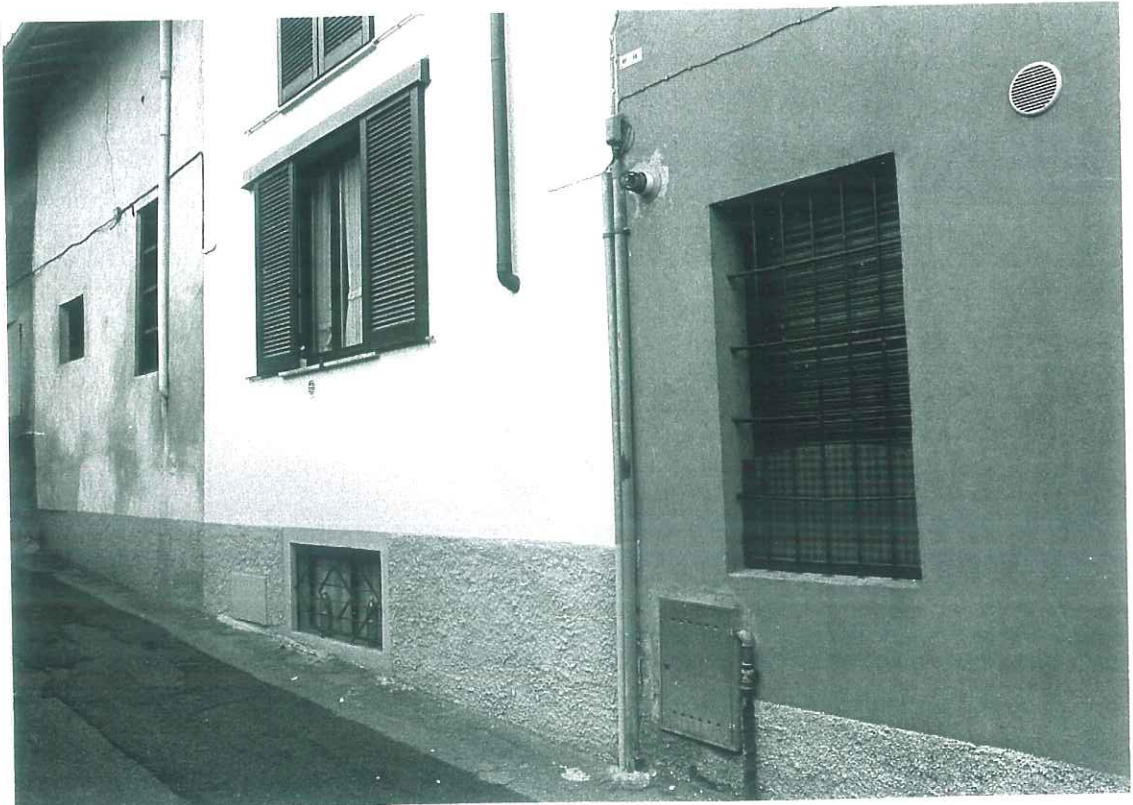
34

*Da qualche tempo ha preso piede l'improprietà di sostituire la grata con persiane, provviste d'apertura a scorrimento su binario, schermato da scossalina (34).*

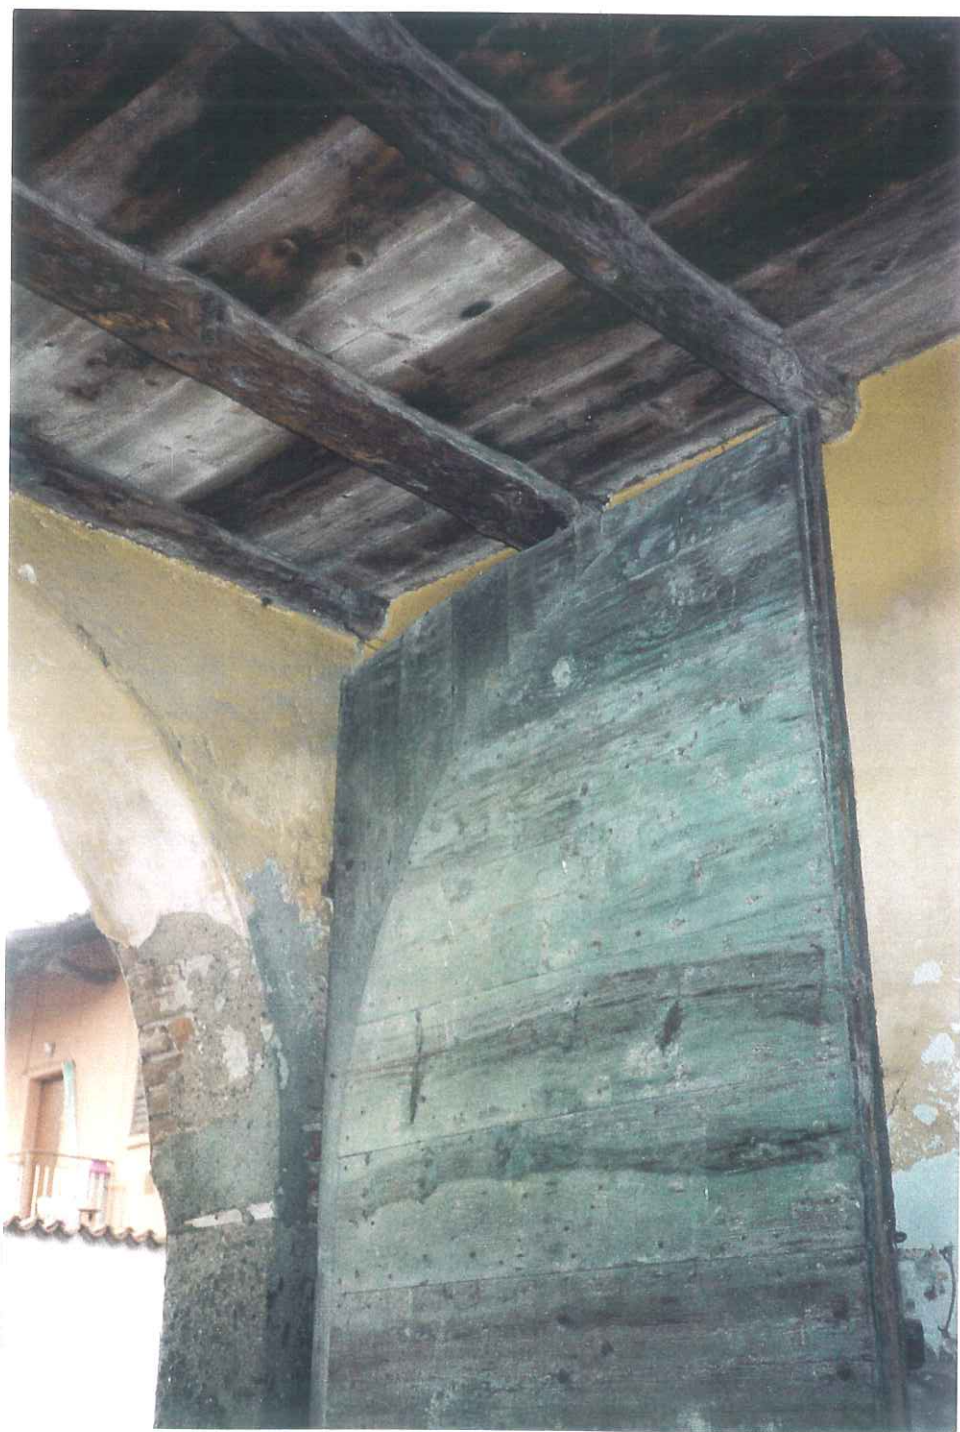
*Introduce solitamente ad un vano quadrangolare, coperto in legno (45) e portato da travi in rovere a vista (someri), suolo in cotto o pietra (vivo).*

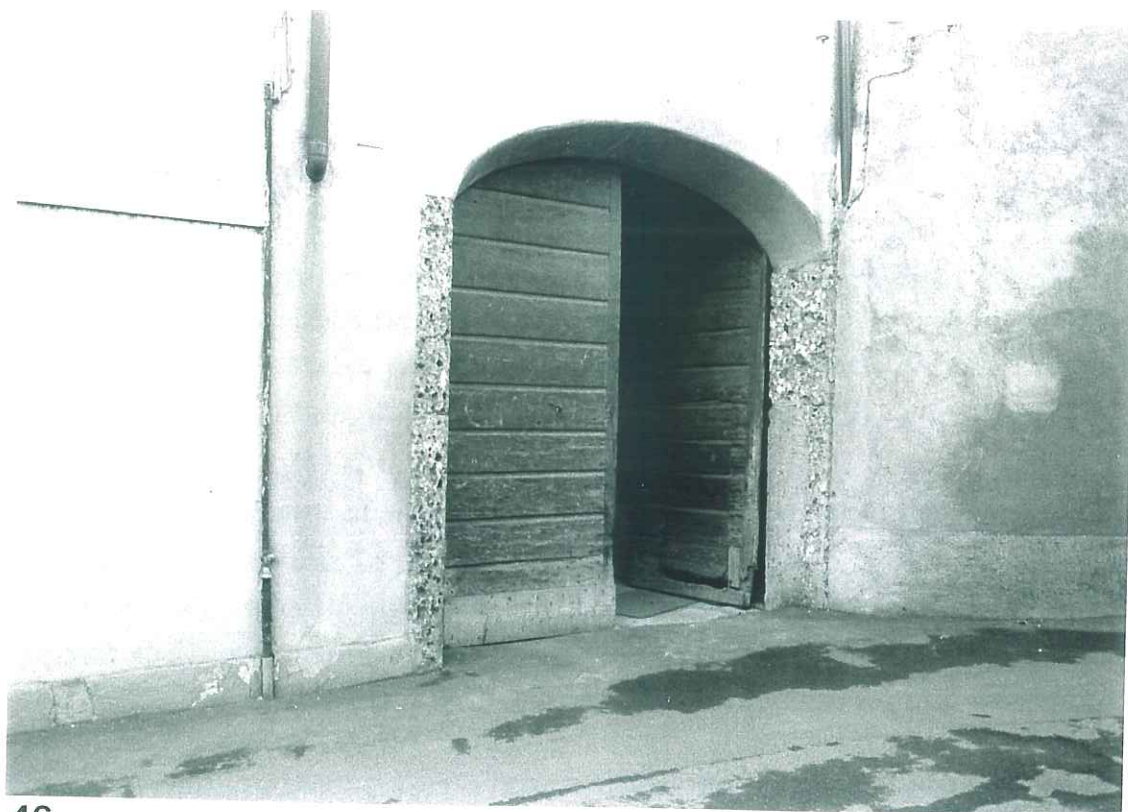
46

- portoni a doghe orizzontali, evidenziate da scuretto (46)*
- portoni i cui stilemi riprendono le modanature del portale (47)*
- portoni i cui stilemi riflettono o riflettevano le caratteristiche esornative dell'edificio (48).*

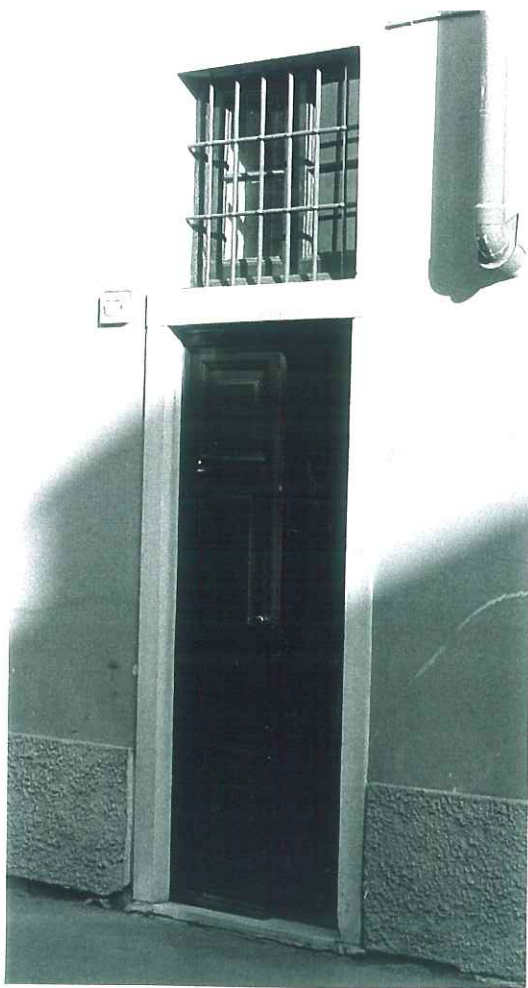
49

*Luci originali: rettangolari per gli accessi privati (49), quadrangolari per gli accessi alle botteghe (50).*

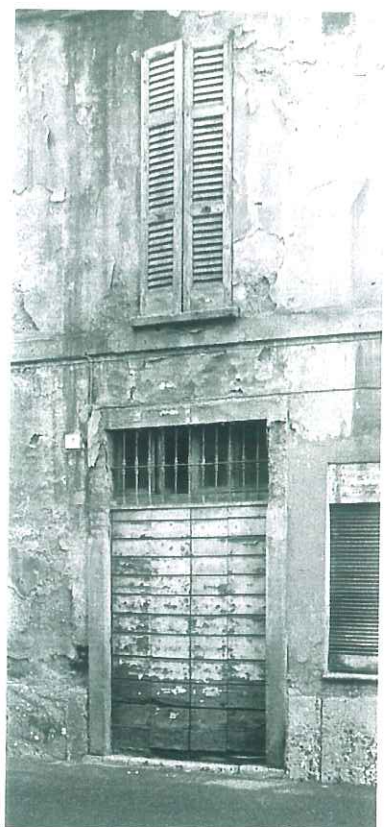
51

*Riscontrabili esempi di sopraluce, solitamente schermato da grata (51); esempi di spalle e architrave, a filo muro (52) o in aggetto (53), in pietra arenaria.*

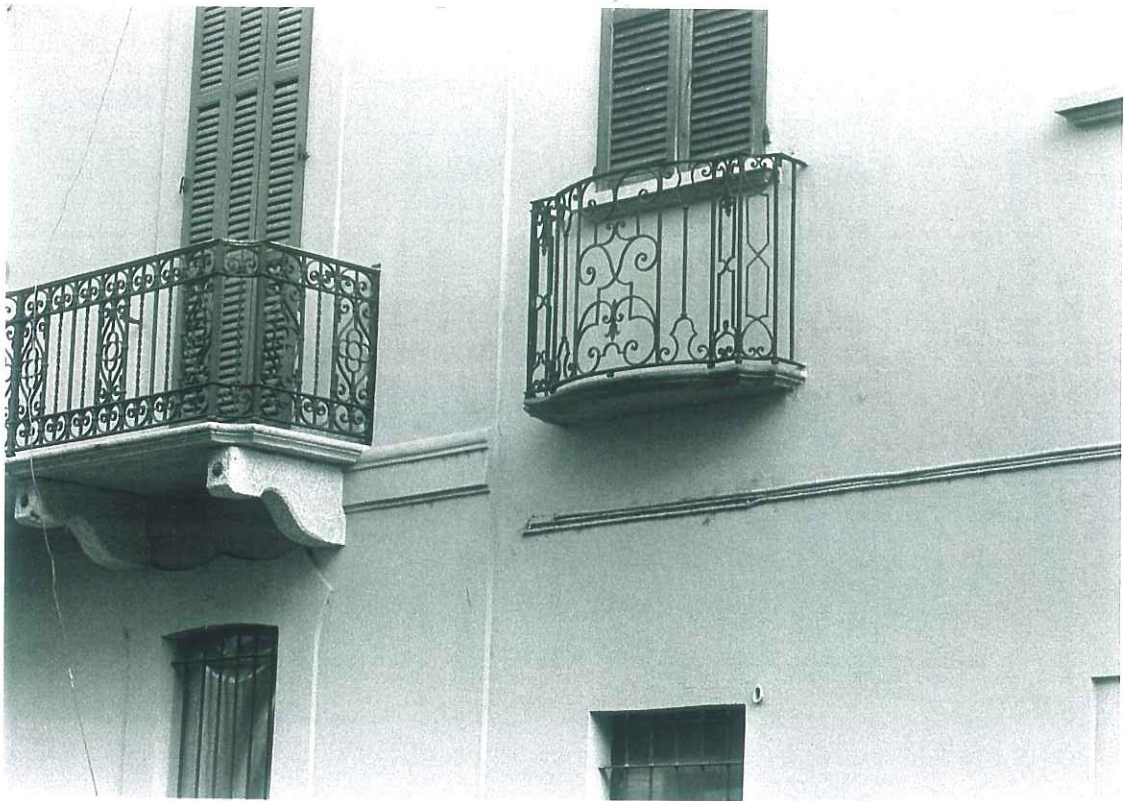
57

*Rari quelli settecenteschi, rapportabili più a dimensioni di poggioli e poggiolini. Di questi il calpestio è costituito da lastra di pietra, lievemente modanata, con ringhiera in ferro minerale e non, nei casi migliori battuta a mo' di volute e racemi (57).*

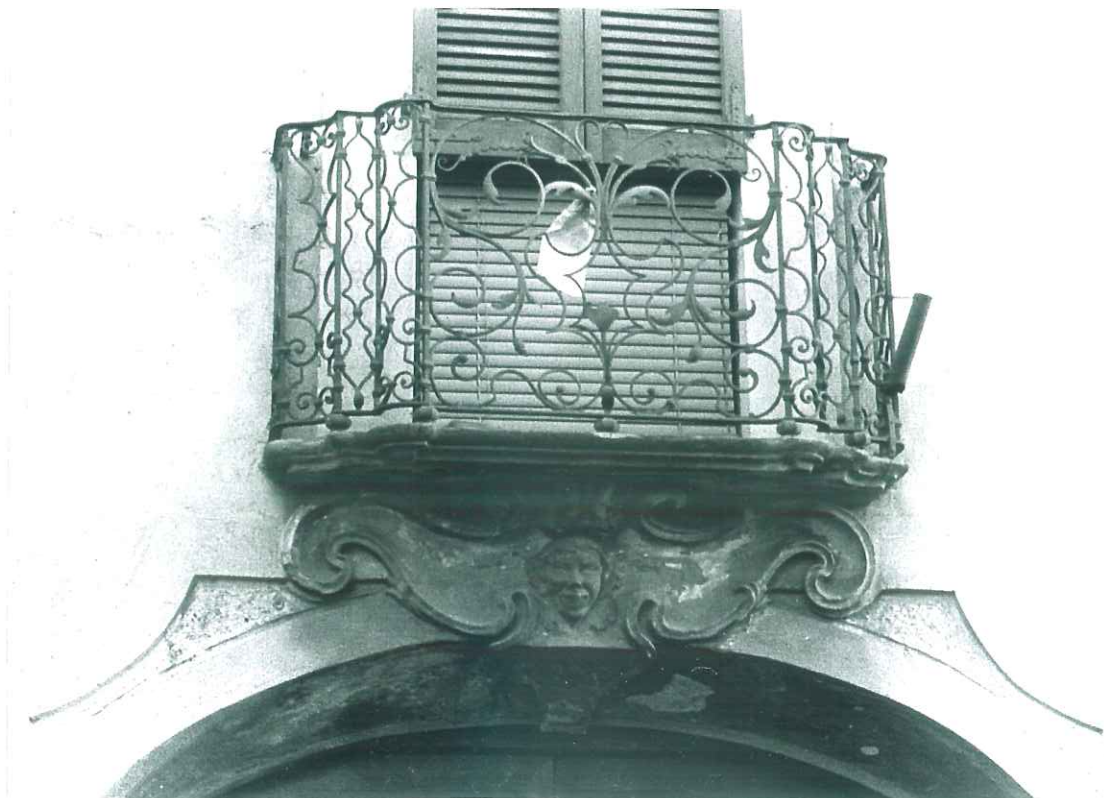
58

*Ve ne sono ottocenteschi più grandi, realizzati in pietra, con balaustri, e sorretti da mensoloni (58), la cui foggia è riproposta in calcestruzzo nel Novecento.*

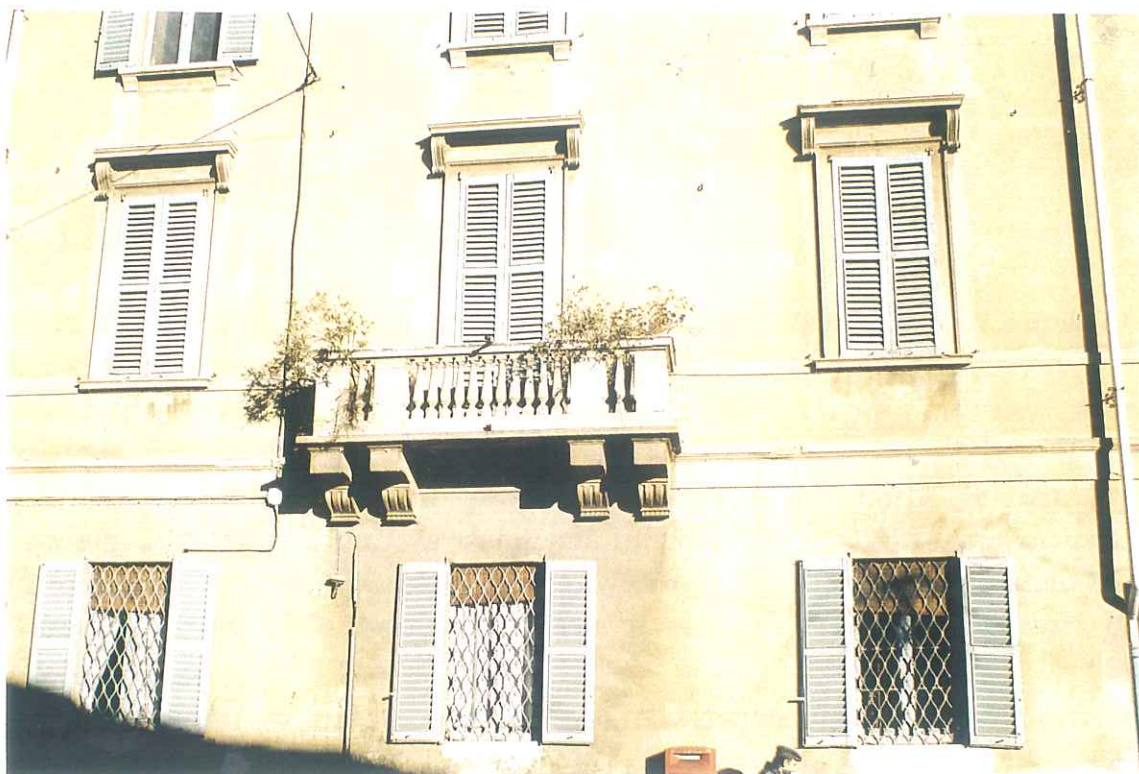
59

*Numerosi gli sporti datati a partire dagli anni Sessanta del Novecento, di modeste dimensioni, ma avulsi dal contesto (59).*

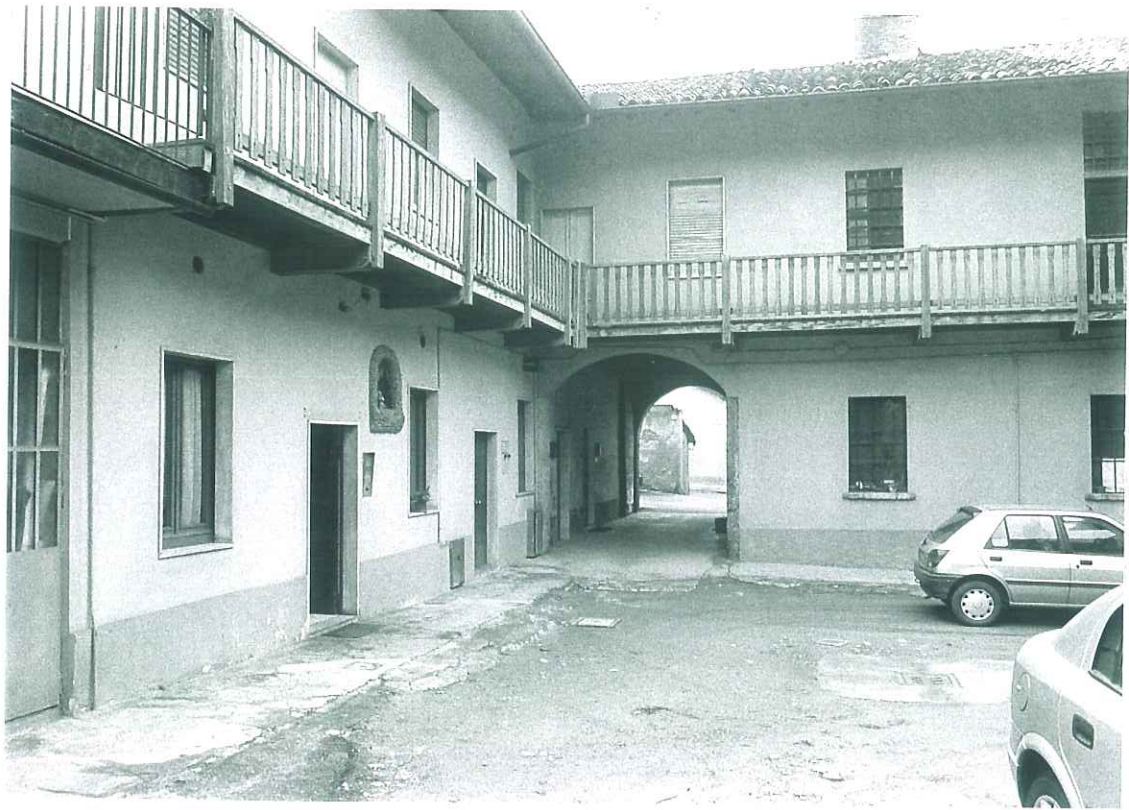
60

*I ballatoi sopravvissuti, o porzioni d'essi, sia in legno, sia in pietra, sono stati ripristinati con calpestio, scale, ringhiere e mensole, talvolta impropri per materiali e foggie (60).*

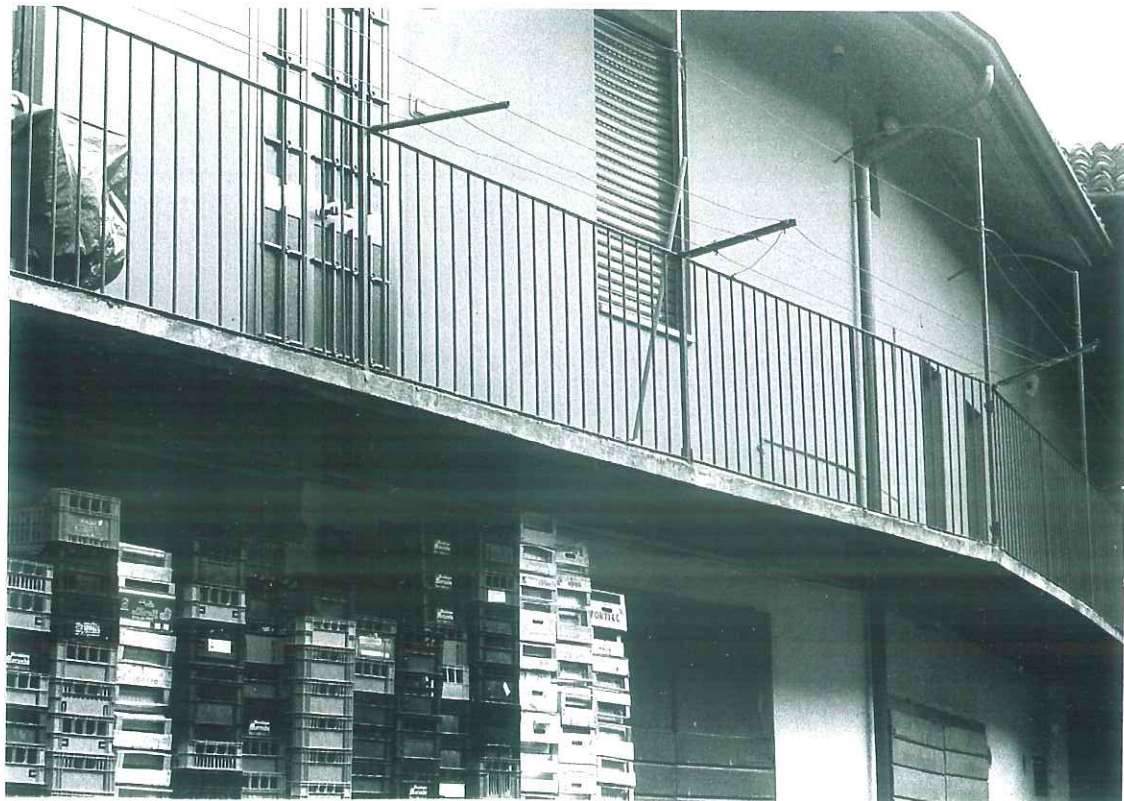
61

*Sussistono ballatoi in pietra non alterati, con mensole e scala d'accesso ugualmente in pietra e ringhiere in ferro (61): un esempio di recupero ben fatto è riscontrabile nel complesso della cascina Rocca (62).*

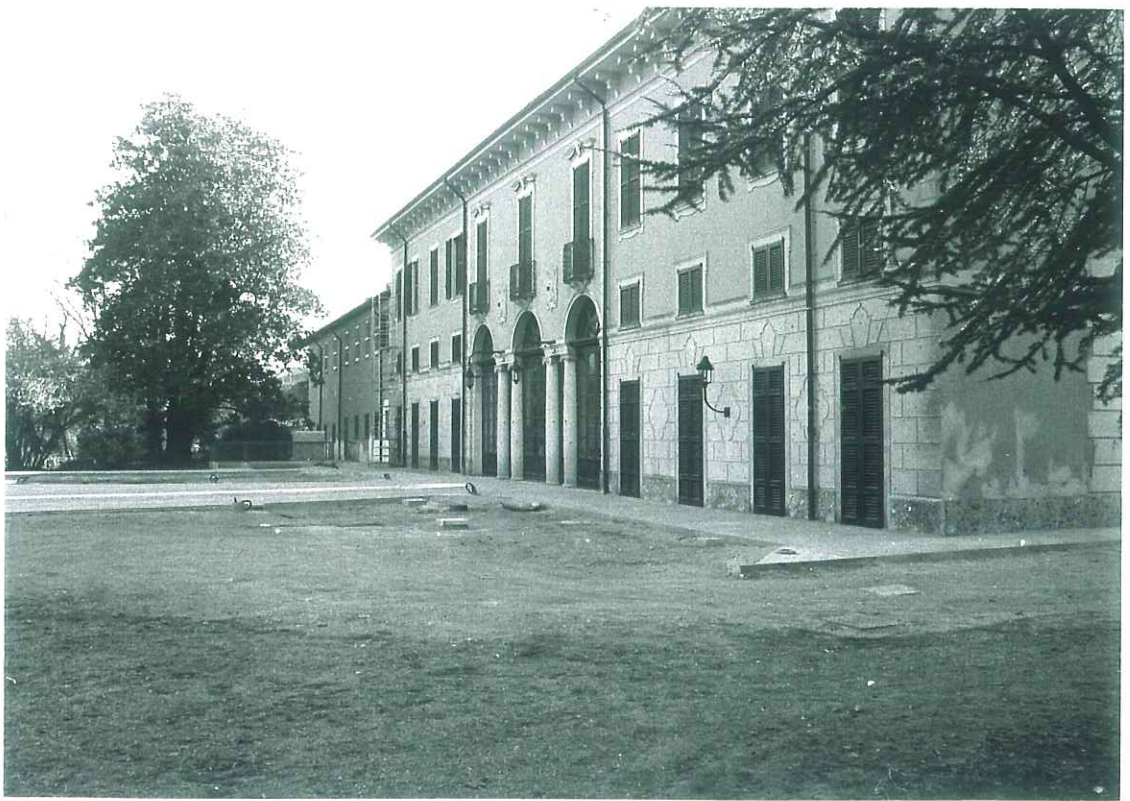
66

*Il fornice è generalmente a sesto ribassato o a sesto pieno; frequente la copertura a crociera in cotto intonacato, portata da colonne singole o binate, in pietra; suolo in cotto o in pietra (66).*

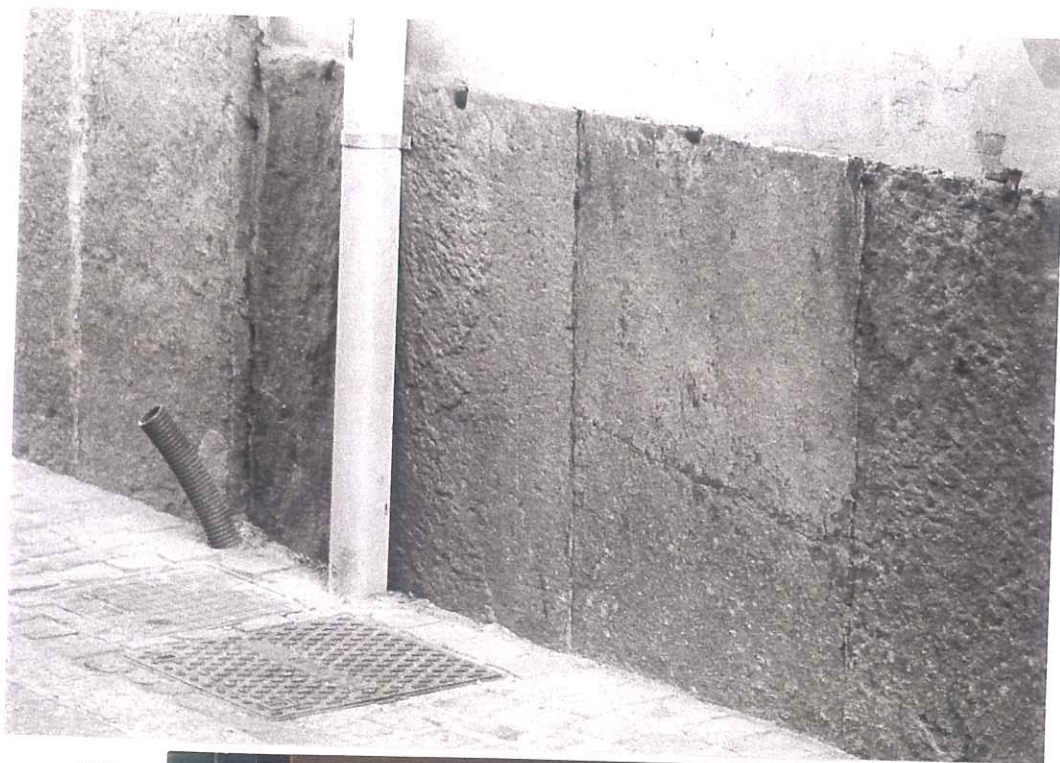
70

*Riscontrabili addizioni successive in pietra, concentrate per lo più in via Torre e via S.Caterina (70).*
