## Restauro, ristrutturazione e consolidamento statico della Torre e murature adiacenti del Castello di Trezzo sull'Adda

### PROGETTO ESECUTIVO

### RELAZIONE TECNICO ILLUSTRATIVA e SPECIALISTICA

luglio 2010

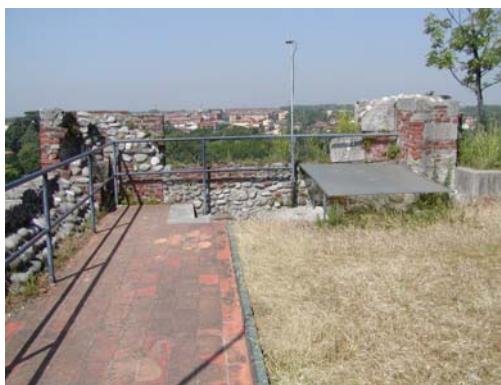
Sommità della Torre con tettoia in plastica di protezione per la scala

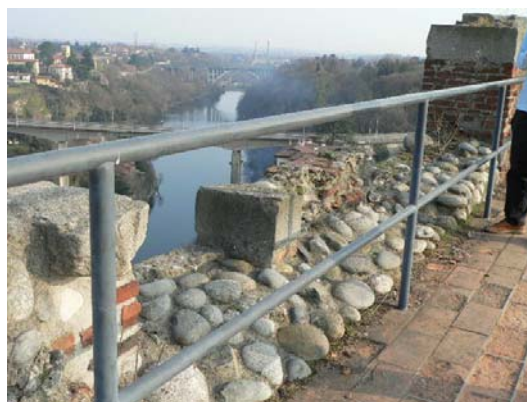
Il parapetto esistente in ferro verniciato, oltre ad essere degradato per fenomeni di ossidazione, non è conforme alla normativa vigente.

Parapetto in ferro sulla sommità della Torre

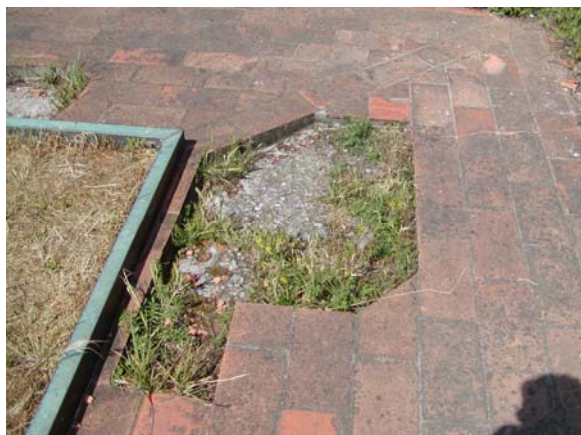
La parte sommitale della Torre è caratterizzata da una pavimentazione in cotto, erosa, lacunosa e fessurata in più punti. Presumibilmente l'impermeabilizzazione sottostante è danneggiata, infatti internamente alla Torre sono visibilmente evidenti macchie di umidità dovute alle infiltrazioni di acqua piovana dall'esterno, che viene smaltita solo attraverso un gocciolone visibile sullo spigolo sud-est.

Lacune nella pavimentazione in cotto sulla sommità della Torre

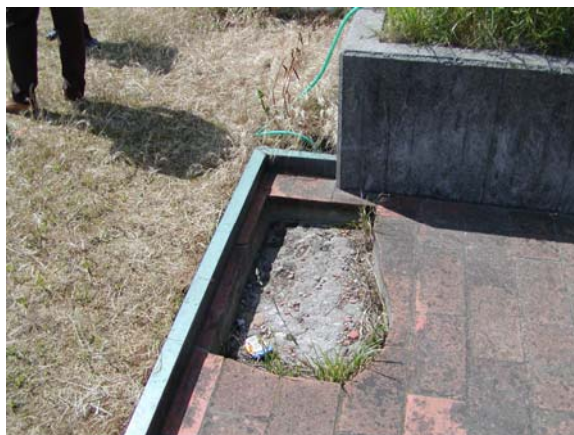
Lacune nella pavimentazione in cotto sulla sommità della Torre

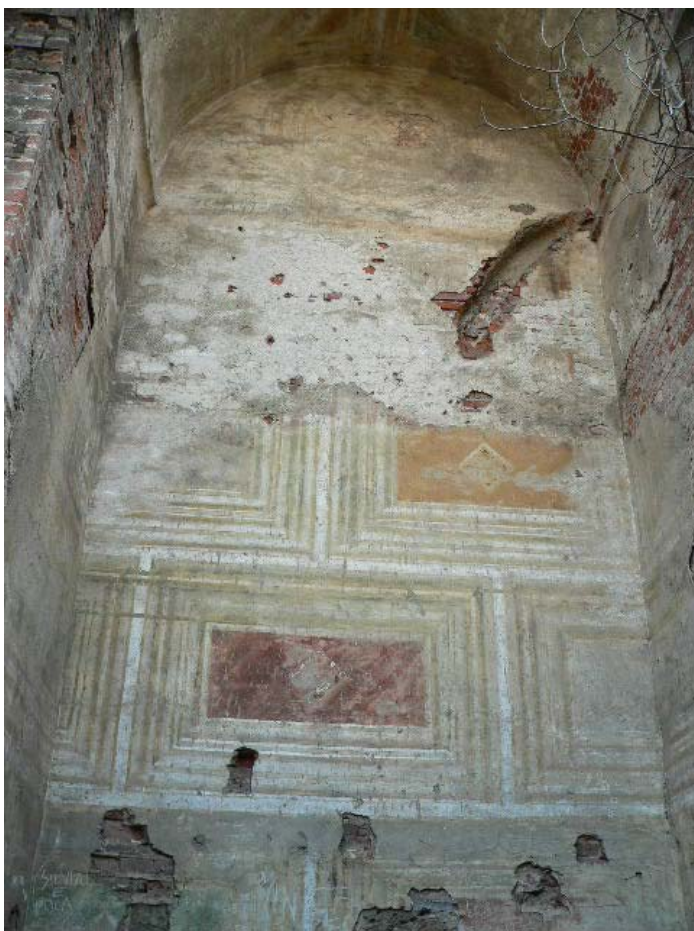
I lacerti di intonaco esistenti sono decorati ad affresco con motivi geometrici, la cui pellicola pittorica risulta fortemente dilavata e degradata, in alcuni punti totalmente persa.

Nicchia con intonaco decorato ad affresco con motivi geometrici

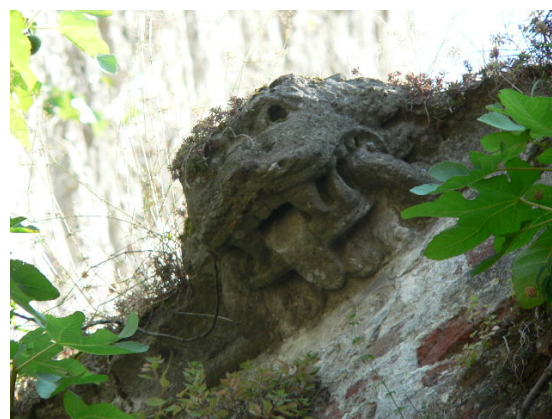
Risulta non risolto il problema dello smaltimento dell'acqua piovana, non adeguatamente canalizzata, che accelera i fenomeni di dilavamento delle malte nelle murature sottostanti e di distacco dei pregiati intonaci affrescati presenti nelle nicchie del lato nord. Attualmente l'acqua piovana è smaltita solo attraverso un doccia a motivo zoomorfo (visibile sul lato nord dello Spalto), che risulta assolutamente insufficiente.

Particolare del doccia per lo smaltimento dell'acqua piovana

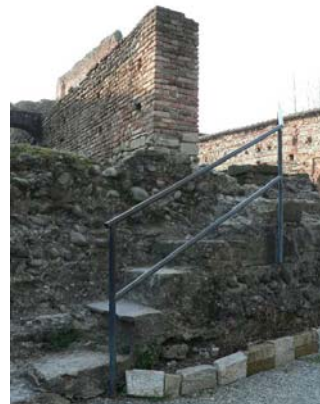
L'accesso alle Sale scoperte avviene tramite una scala mista in pietra e Ceppo d'Adda, posizionata verso est. L'irregolarità dei gradini rende difficoltoso il suo utilizzo da parte dei visitatori. Il corrispondente parapetto non è a norma secondo la normativa vigente

Particolare scala e parapetto  
non conformi  
alla normativa vigente

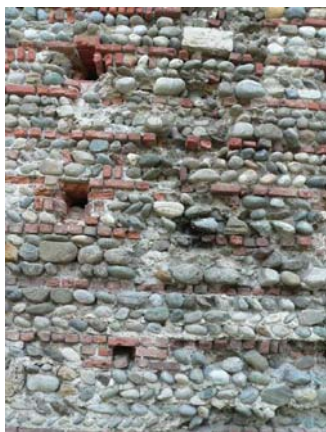
Le stesse zone interne del paramento murario risultano in molte casi interessate da una marcata scarifica dei giunti di allettamento che determina il distacco dei blocchi e la graduale scarnitura del muro.

Tessitura muraria caratterizzata da file di ciottoli, alternate con laterizi
