D.ROCHO ET SS.AMBROSIO ET SEBASTIANO

MATTEO MAGGIONI architetto

Interventi conservativi presso l'oratorio di San Rocco

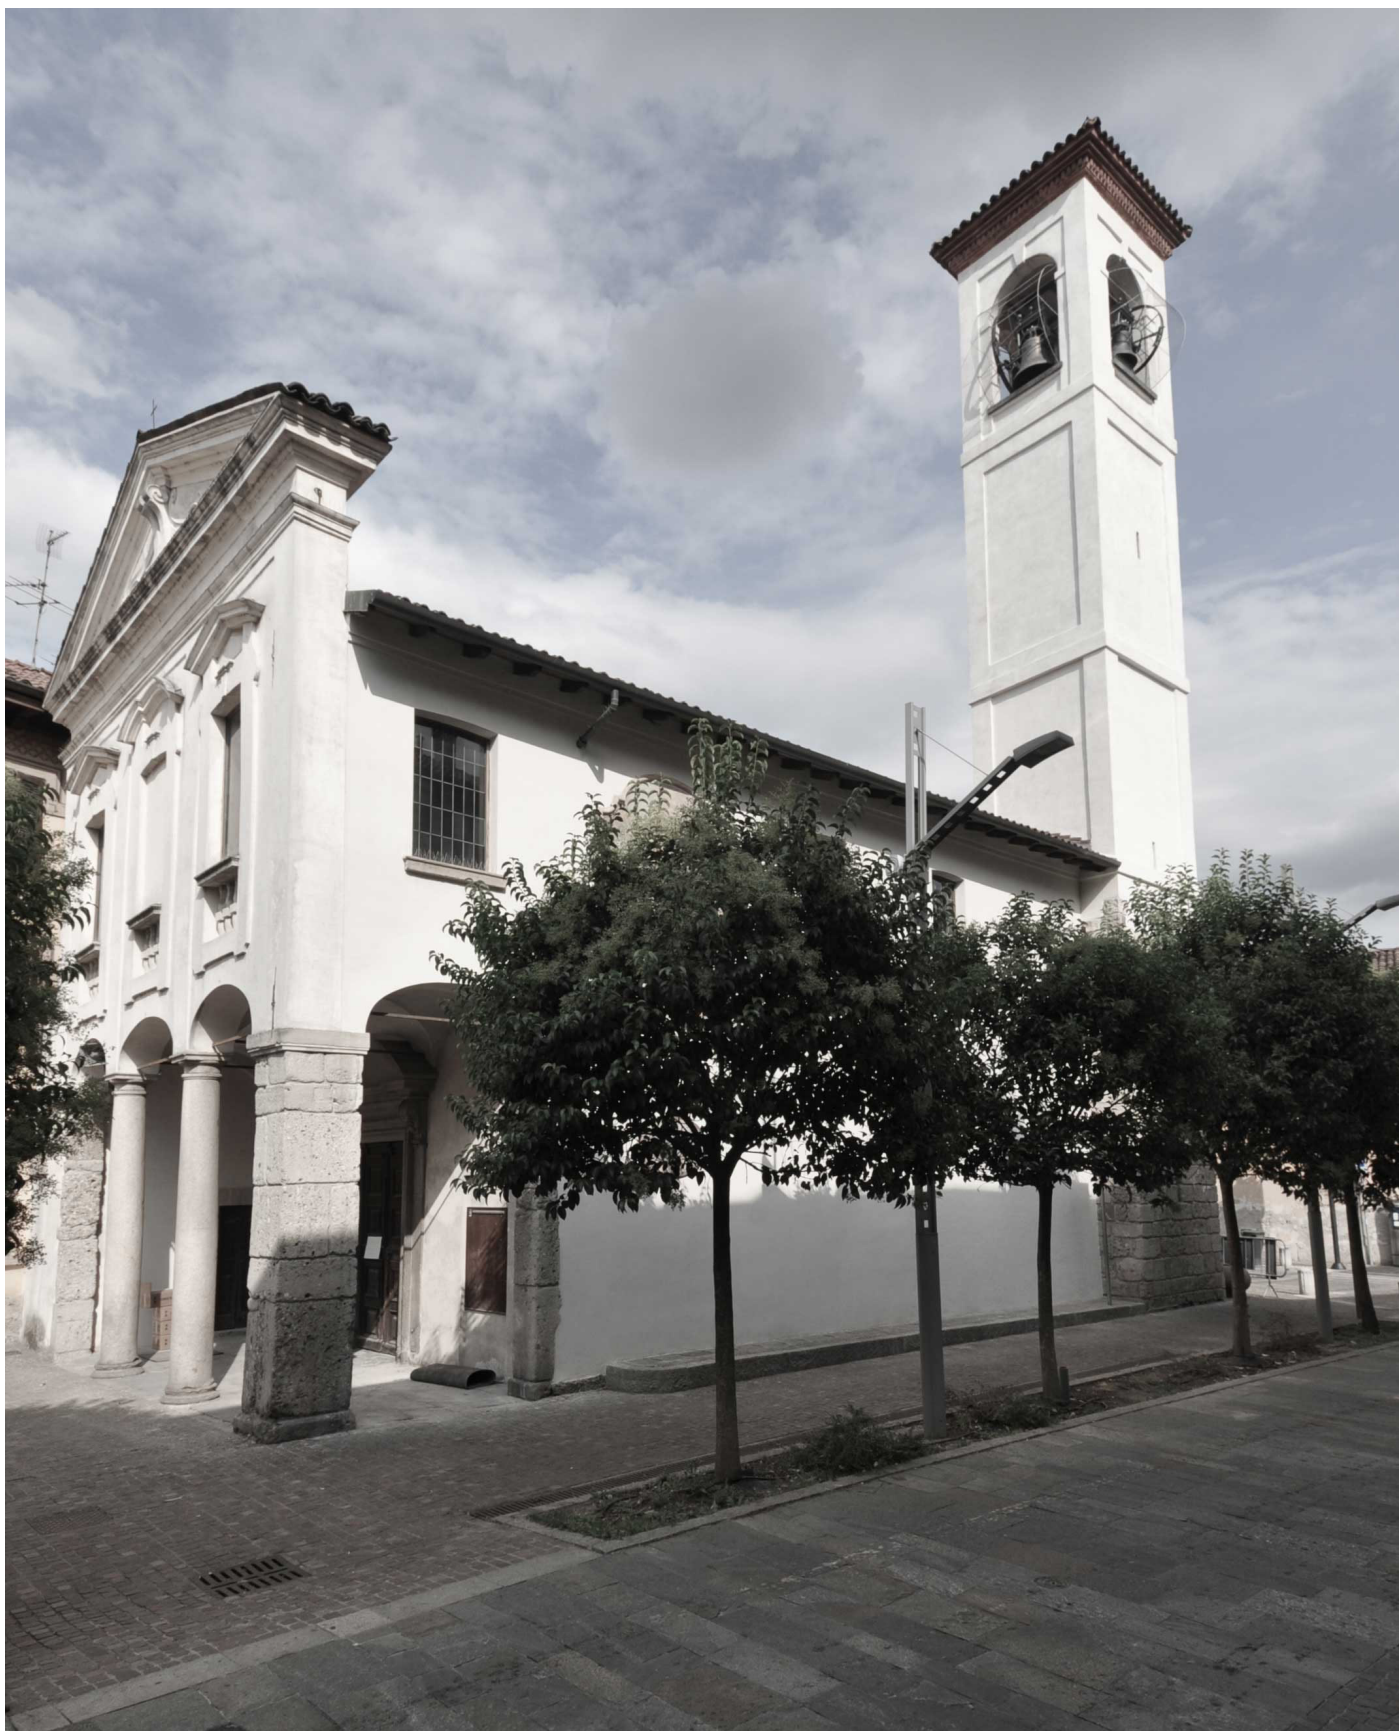
figura 2: l'Oratorio di San Rocco dopo i restauri del fronte sud e della torre campanaria

I recenti interventi di restauro conservativo delle tre campane, di cui due originali del 1751¹ e di manutenzione straordinaria del relativo castello collocato nella cella campanaria dell'oratorio di San Rocco hanno permesso di verificare lo stato di degrado degli intonaci della torre campanaria; in particolare si sono rilevati importanti distacchi degli stessi e altre situazioni di degrado diffuse su tutti i lati della torre campanaria. Preso atto della situazione, il parroco don Alberto Cereda ha deciso, sottoponendo l'istanza al comitato affari economici parrocchiale, di procedere con un progetto di conservazione, che oltre al consolidamento dei distacchi degli intonaci, contempla una serie di interventi volti a ridare una qualità estetica alla fabbrica; gli interventi si collocano a distanza di 30 anni dai lavori di restauro condotti sotto la guida dell'arch. Liliana Grassi². Le opere saranno organizzate in lotti; il lotto principale prevede interventi di preconsolidamento e consolidamento degli intonaci della torre campanaria, pulizia ed una stesura finale di velatura a calce di colore pressoché neutro (il colore è stato campionato nell'intradosso di uno degli archi della cella campanaria). Sono previsti altresì degli interventi localizzati sulla parete sud internamente ed esternamente alla fabbrica finalizzati alla asportazione dell'arriccio in cemento, causa principale del degrado che si manifesta da tempo e che sta intaccando le superfici affrescate, e la realizzazione di intonaco a base di calce, scialbatura e velatura a calce. Già predisposto il progetto degli interventi di conservazione del prezioso fronte.

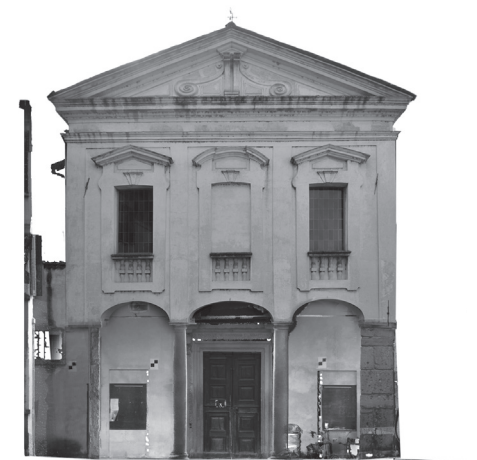
figura 5: ortofoto del fronte di San Rocco

Il fronte iniziato in pieno barocco, le modanature e gli ornamenti del timpano e le cornici che ornano le due finestre ne sono l'evidente espressione, rimane comunque ancorato ad un classicismo lombardo e presenta riferimenti settecenteschi declinando fortemente il gusto neoclassico che negli ambienti intellettuali milanesi della seconda metà del 1700 si stava diffondendo. In merito al fronte della chiesa nel 1759 negli atti della visita pastorale del Cardinale Pozzobonelli⁴ viene annotato " *questo oratorio è di recente ed elegante costruzione. Davanti alla porta maggiore c'è un pronao sostenuto da due colonne...la chiesa è al centro del paese a livello della piazza.*"

Al momento è ancora sconosciuto il nome dell'architetto autore del disegno dell'elegante facciata⁵ di cui colpisce la regola di proporzionamento, il controllo prospettico del timpano calibrato sicuramente sulla originale dimensione della piazza antistante e le piccole volte a crociera del pronao tripartito. Le modalità di rilievo hanno permesso di accertare con precisione la presenza della contrazione spaziale che le volte a crociera del pronao provocano.

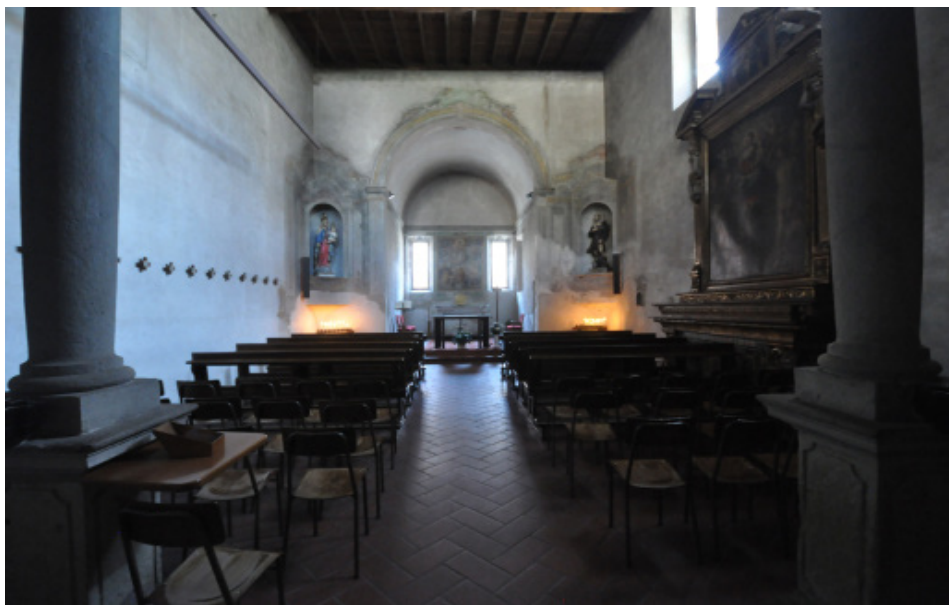
figura 7: interno dell'Oratorio di San Rocco prima dei restauri

La chiesa è ad un'unica navata con soffitto ligneo, dal presbiterio caratterizzato da volta a botte si accede alla sagrestia e alla torre campanaria. Interessante è il corridore, replicato al piano primo, che dalla sagrestia collega l'esterno e per mezzo di una scala la parte superiore ad uso esclusivo della confraternita.

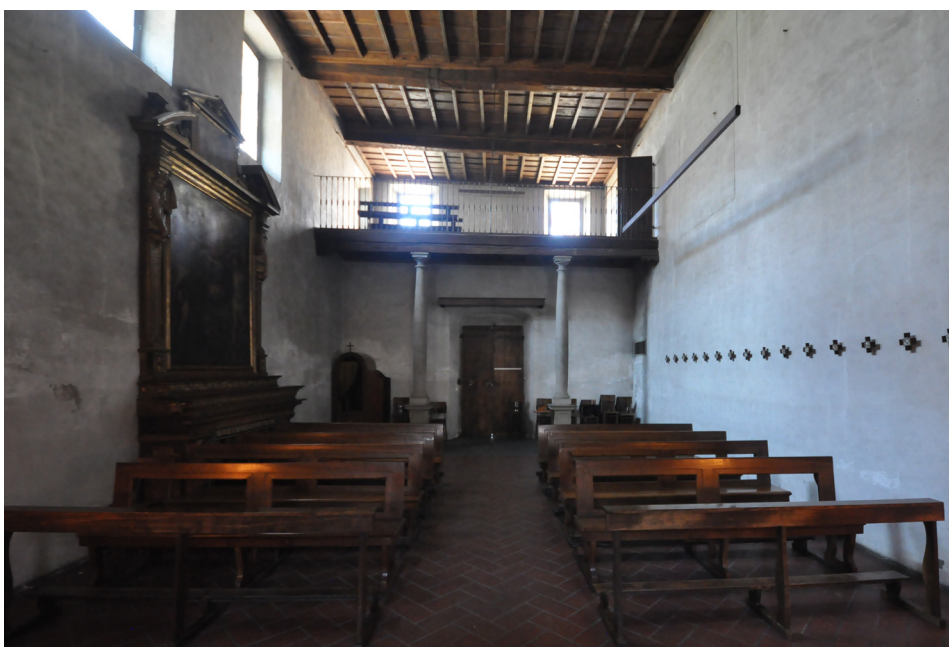
figura 8: interno dell'Oratorio di San Rocco prima dei restauri
